AGENȚIA DE INVESTIGARE FEROVIARĂ ROMÂNĂ - AGIFER

RAPORT DE INVESTIGARE

al accidentului feroviar produs la data de 23.12.2014 pe raza de activitate a
Sucursalei Regională CF București, în stația CFR Ploiești Sud,
în circulația trenului de marfă nr.80386

EDIȚIE finală
25 noiembrie 2015

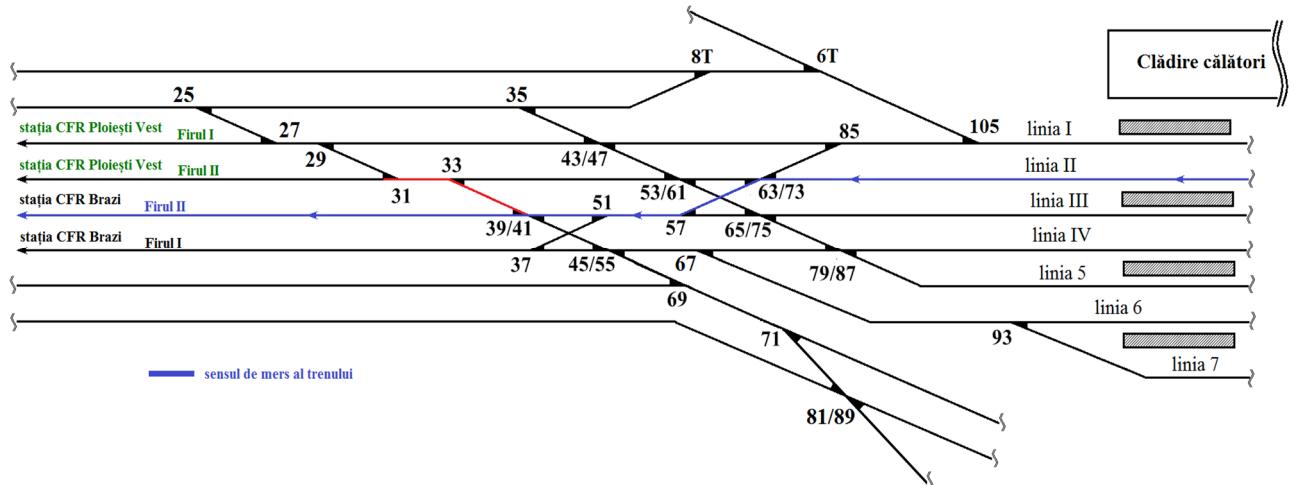
La data de 23.12.2014, în jurul orei 02:03, în stația CFR Ploiești Sud, la ieșirea de la linia nr.2, în abatere, în direcția Brazi, s-a produs deraierea de toate osiile a 3 vagoane (nr.84537850118-1 al 4-lea, nr.84537850017-5 al 5-lea și nr.84537851087-7 al 6-lea de la locomotivă). Prima urmă de deraiere a fost identificată pe acul curb al schimbătorului de cale nr.57 (schimbătorul nr.57), provenind de la escaladarea acului curb (în zona călcăiului) de către roata din stânga a osiei nr.1-2 a vagonului nr.84537850017-5, prima în sensul de mers. Deraierea s-a produs prin escaladarea acului curb al schimbătorului de cale nr.57 de către buza bandajului roții din partea stângă a primei osii în sensul de mers (osia nr.1-2) a vagonului nr.84537850017-5, rularea acesteia pe suprafața de rulare a acului curb și a contraacului drept, urmată de cădere acestei roți în exteriorul căii și antrenarea în deraiere a roții din partea dreaptă a aceleiași osii.

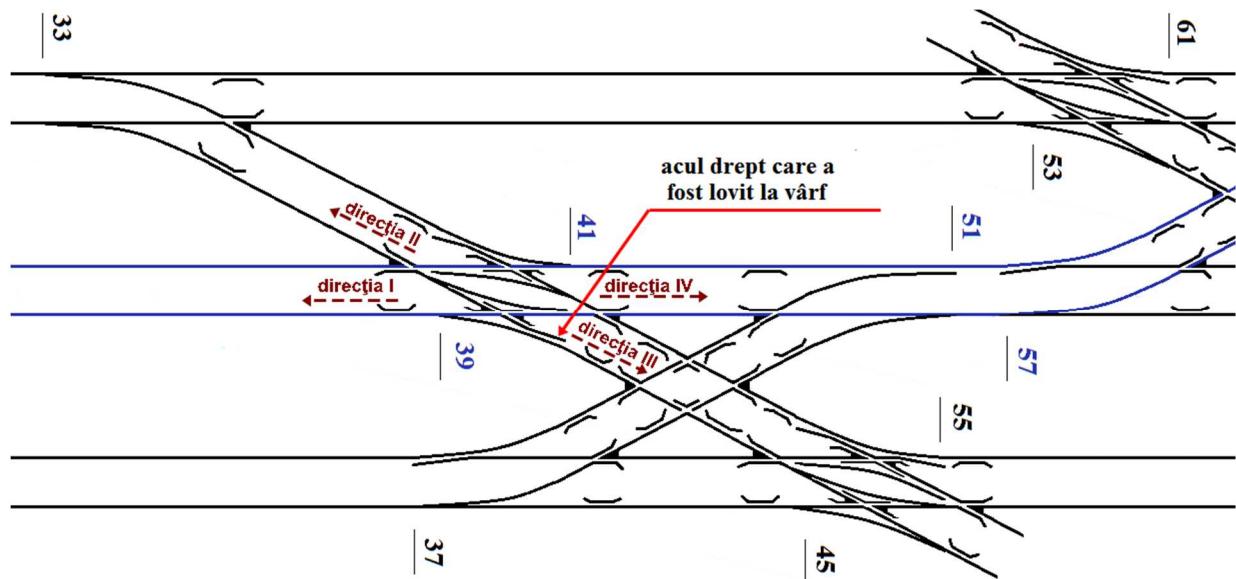
Vagonul a circulat cu această osie deraiată până la vârful acelor traversări cu joncțiune dublă (TJD) nr.39/41, unde a lovit puternic cu roata din partea stângă vârful acului drept al direcției III forțând lipirea acestuia de contraacul curb al acestei direcții și implicit manevrarea acelor macazului nr.41 cu talonarea electromecanismului de macaz. În urma acestei acțiuni s-a realizat accesul vagoanelor pe diagonala formată din TJD nr.39/41 și schimbătorul nr.33.

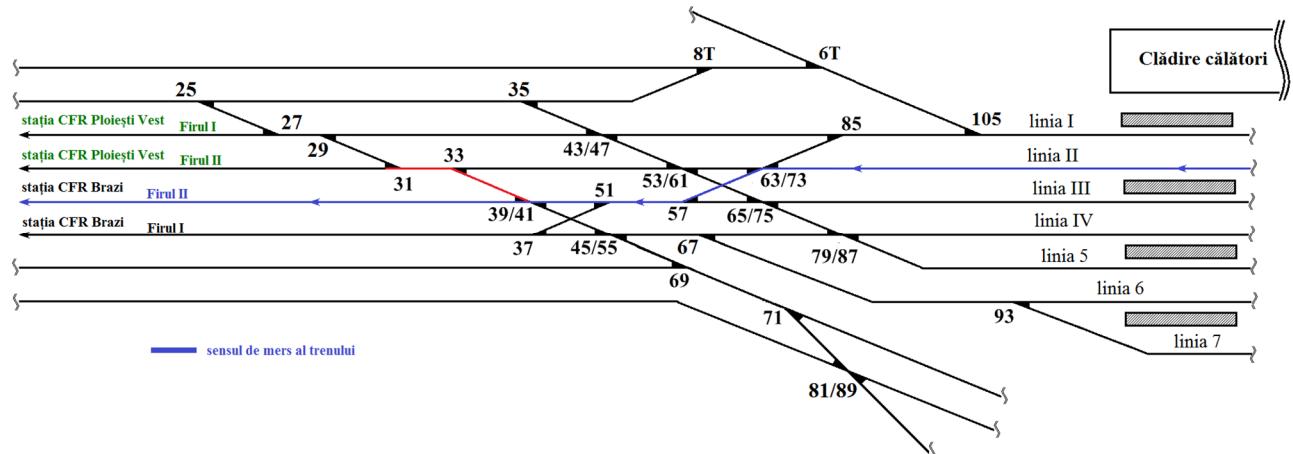
stația CFR Ploiești Sud capătul X - detaliu

Deraierea s-a produs în cuprinsul schimbătorului de cale nr.57, prin escaladarea acului curb în dreptul ultimului proțap (primul în sensul de mers).

Schimbătorul de cale nr.57 a fost atacat pe la călcâi în abatere, trenul circulând pe linia nr.II directă a stației CFR Ploiești Sud, peste diagonala 63/73-57 și ieșire spre direcția Brazi pe firul II de circulație, trecând peste macazele nr.51 și 41/39 (din breteaua 37-51-39/41-45/55) manevrate în poziție „pe directă”.

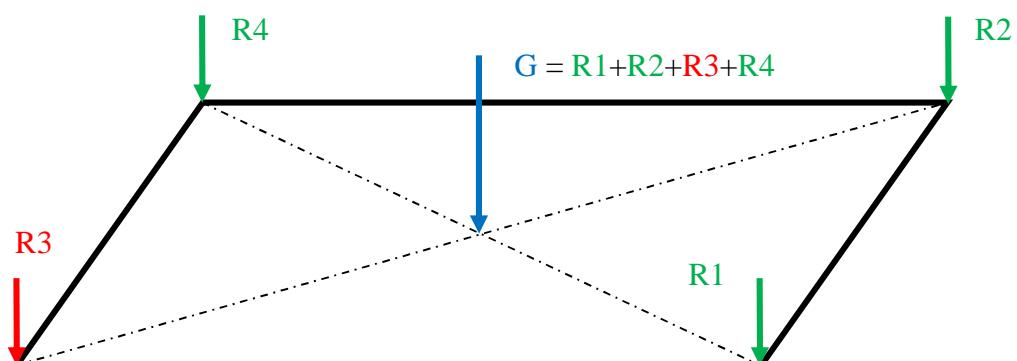
Figura nr.13 – Schema distribuției sarcinilor pe un boghiu

Greutatea șasiului vagonului cu recipientul și instalațiile aferente este transmisă prin intermediul crapodinelor către cele două boghiuri (forță G) acestea la rândul lor distribuind-o fiecare, prin intermediul arcurilor de suspensie, către cutiile de osie aferente roțiilor vagonului (forțele R1-R4). Schematic distribuția sarcinilor pentru acest tip de boghiu fiind reprezentată în figura nr.13.

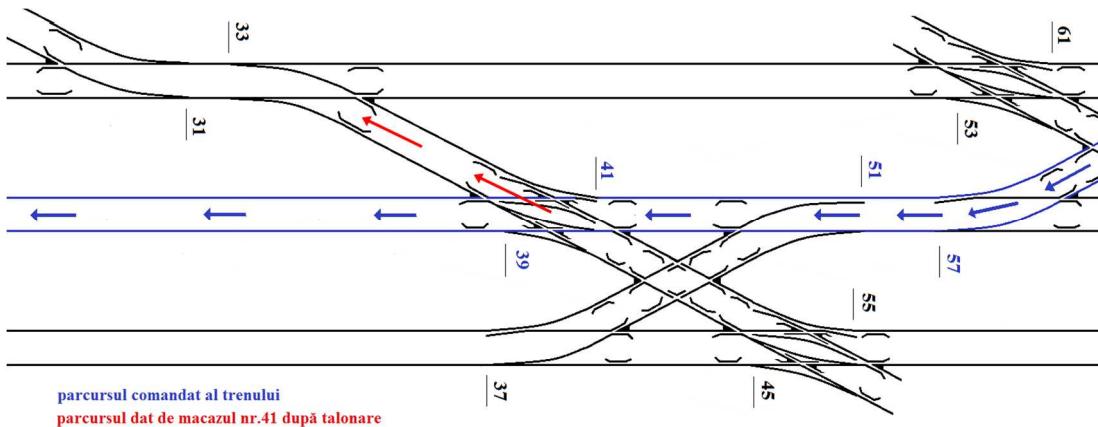
Fotografia nr.15 - Acul drept al schimbătorului de cale nr.41, care a fost lovit la vârf de roata nr.2

Vagonul nr.84537850017-5 a circulat cu primul boghiu în stare deraiată până la TJD nr.39/41, unde la vârful acelor macazului nr.41 a lovit violent acul drept aflat pe direcția de circulație a roții deraiate nr.2 (direcția III), producând ruperea unei bucăți din talpa acestuia (fotografia nr.15).

Ca urmare a impactului puternic s-a produs manevrarea forțată a acelui macaz din poziția „pe directă” în poziția „pe abatere” cu acces pe diagonala 39/41-33 spre firul nr.II de circulație Ploiești Vest-Ploiești Sud.
