AGENȚIA DE INVESTIGARE FERROVIARĂ ROMÂNĂ - AGIFER

RAPORT DE INVESTIGARE

al accidentului feroviar produs la data de 23.12.2014 pe raza de activitate a
Sucursalei Regionala CF București, în stația CFR Ploiești Sud,
în circulația trenului de marfă nr.80386

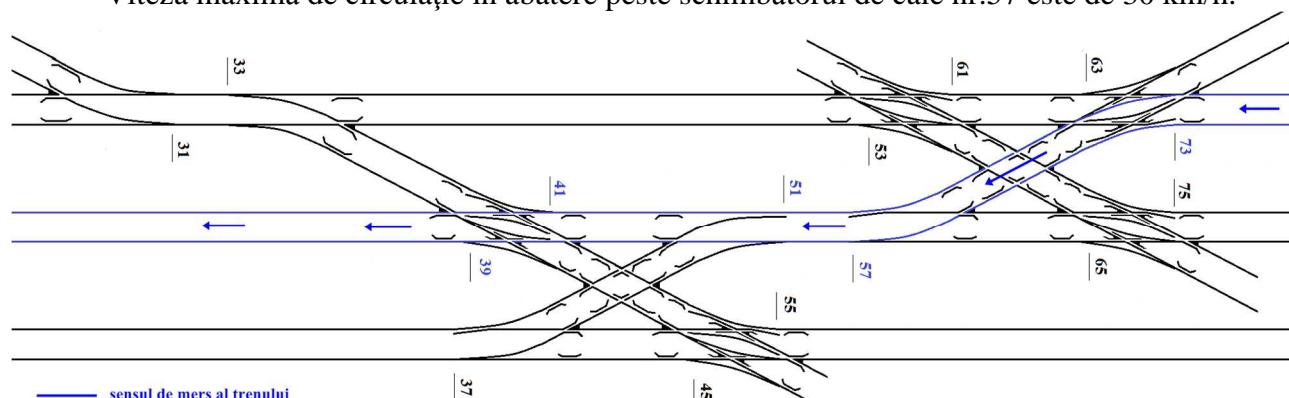
Prima urmă de escaladare a ciupercii șinei pe acul curb al schimbătorului de cale nr.57 a fost identificată în dreptul ultimului proțap (zona călcâiului), la 9,27 m de joanta de vârf. Acest punct a fost marcat cu „0”.

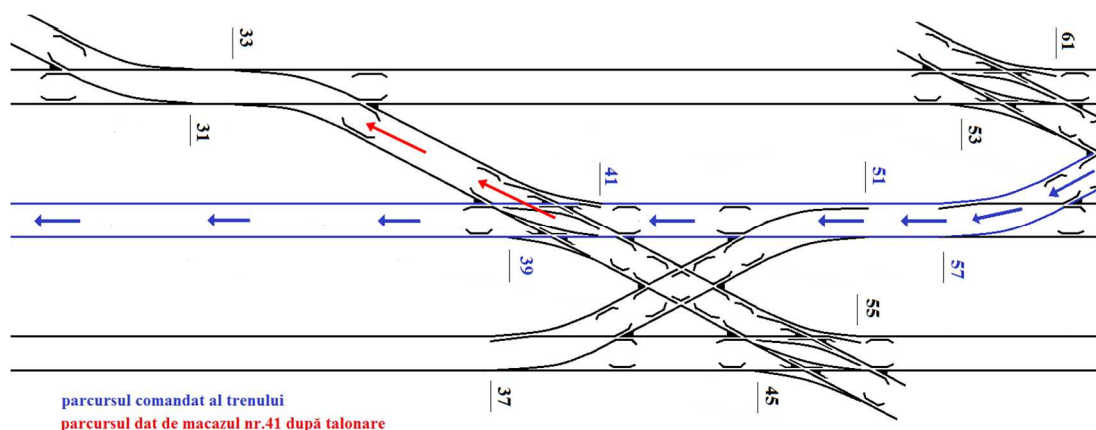
Fotografia nr.15 - Acul drept al schimbătorului de cale nr.41, care a fost lovit la vârf de roata nr.2

Vagonul nr.84537850017-5 a circulat cu primul boghiu în stare deraiată până la TJD nr.39/41, unde la vârful acelor macazului nr.41 a lovit violent acul drept aflat pe direcția de circulație a roții deraiate nr.2 (direcția III), producând ruperea unei bucăți din talpa acestuia (fotografia nr.15).

Ca urmare a impactului puternic s-a produs manevrarea forțată a acelor acestui macaz din poziția „pe directă” în poziția „pe abatere” cu acces pe diagonala 39/41-33 spre firul nr.II de circulație Ploiești Vest-Ploiești Sud.
