AGENȚIA DE INVESTIGARE FERROVIARĂ ROMÂNĂ - AGIFER

RAPORT DE INVESTIGARE

al accidentului feroviar produs la data de 23.12.2014 pe raza de activitate a
Sucursalei Regionala CF București, în stația CFR Ploiești Sud,
în circulația trenului de marfă nr.80386

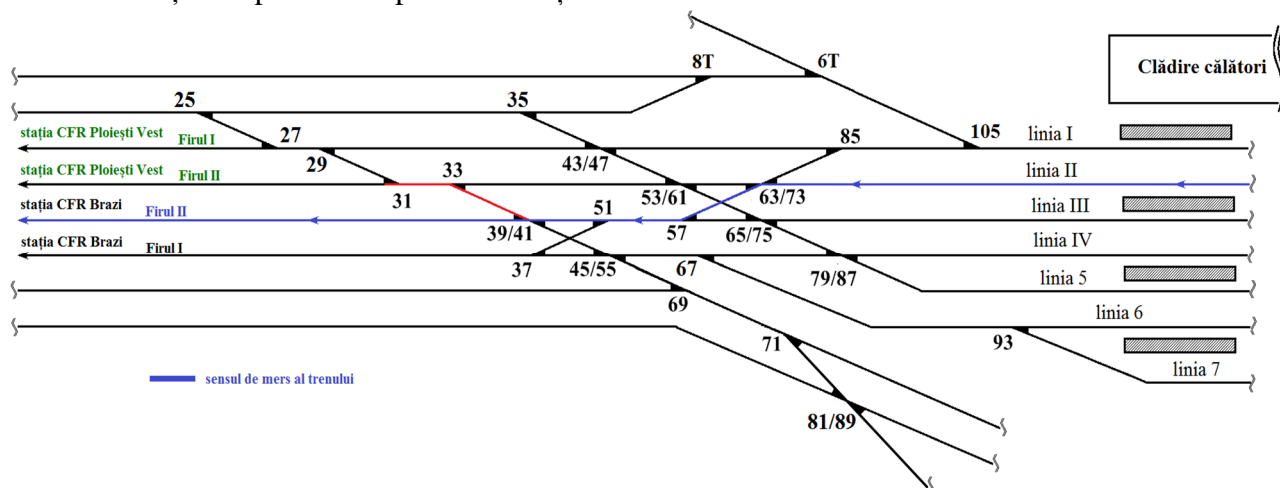
La data de 23.12.2014, în jurul orei 02:03, în stația CFR Ploiești Sud, la ieșirea de la linia nr.2, în abateră, în direcția Brazi, s-a produs deraierea de toate osiile a 3 vagoane (nr.84537850118-1 al 4-lea, nr.84537850017-5 al 5-lea și nr.84537851087-7 al 6-lea de la locomotivă). Prima urmă de deraiere a fost identificată pe acul curb al schimbătorului de cale nr.57 (schimbătorul nr.57), provenind de la escaladarea acului curb (în zona călcâiului) de către roata din stânga a osiei nr.1-2 a vagonului nr.84537850017-5, prima în sensul de mers. Deraierea s-a produs prin escaladarea acului curb al schimbătorului de cale nr.57 de către buza bandajului roții din partea stângă a primei osii în sensul de mers (osia nr.1-2) a vagonului nr.84537850017-5, rularea acesteia pe suprafața de rulare a acului curb și a contraacului drept, urmată de căderea acestei roți în exteriorul căii și antrenarea în deraiere a roții din partea dreaptă a aceleiași osii.

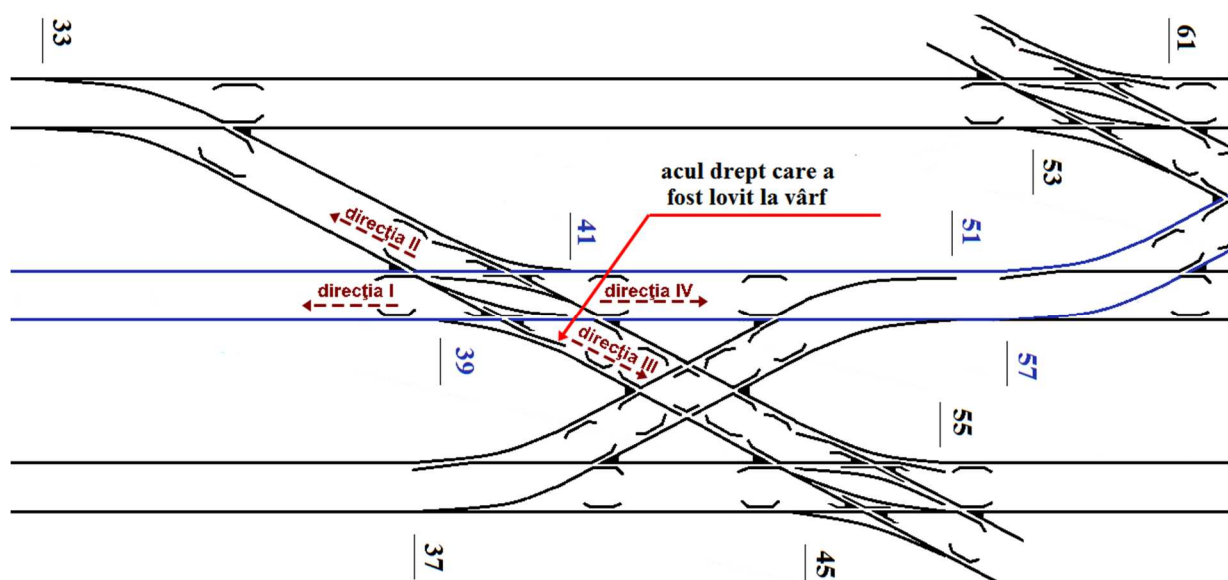
Vagonul a circulat cu această osie deraiată până la vârful acelor traversării cu joncțiune dublă (TJD) nr.39/41, unde a lovit puternic cu roata din partea stângă vârful acului drept al direcției III forțând lipirea acestuia de contraacul curb al acestei direcții și implicit manevrarea acelor macazului nr.41 cu talonarea electromecanismului de macaz. În urma acestei acțiuni s-a realizat accesul vagoanelor pe diagonala formată din TJD nr.39/41 și schimbătorul nr.33.

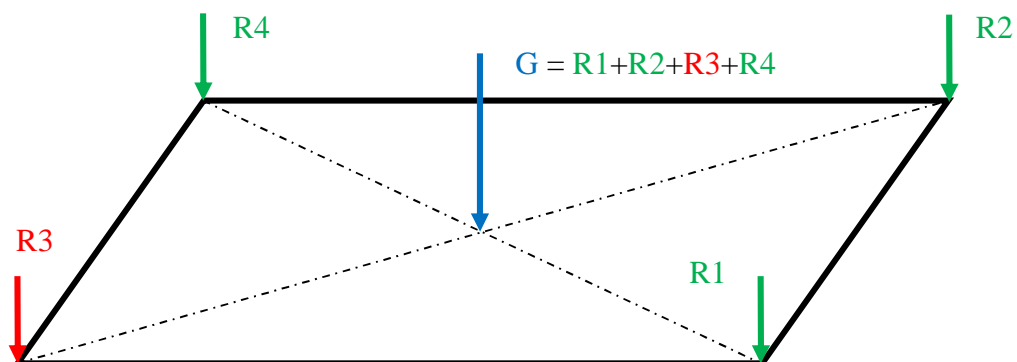
Greutatea șasiului vagonului cu recipientul și instalațiile aferente este transmisă prin intermediul crapodinelor către cele două boghiuri (forța G) acestea la rândul lor distribuind-o fiecare, prin intermediul arcurilor de suspensie, către cutiile de osie aferente roților vagonului (forțele R1÷R4). Schematic distribuția sarcinilor pentru acest tip de boghiu fiind reprezentată în figura nr.13.

Figura nr.13 – Schema distribuției sarcinilor pe un boghiu

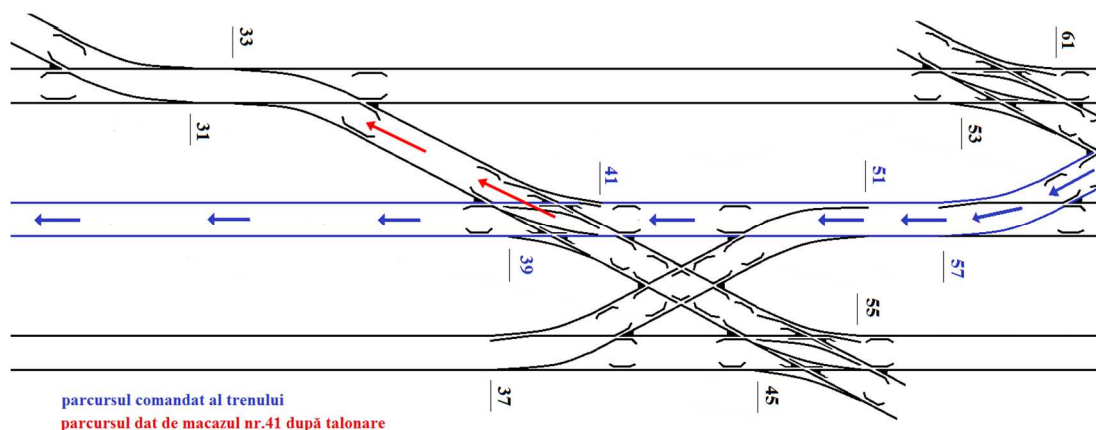
Vagonul nr.84537850017-5 a circulat cu primul boghiu în stare deraiată până la TJD nr.39/41, unde la vârful acelor macazului nr.41 a lovit violent acul drept aflat pe direcția de circulație a roții deraiate nr.2 (direcția III), producând ruperea unei bucăți din talpa acestuia (fotografia nr.15).

Fotografia nr.15 - Acul drept al schimbătorului de cale nr.41, care a fost lovit la vârf de roata nr.2

Ca urmare a impactului puternic s-a produs manevrarea forțată a acelor acestui macaz din poziția „pe directă” în poziția „pe abatere” cu acces pe diagonala 39/41-33 spre firul nr.II de circulație Ploiești Vest-Ploiești Sud.
