RAPORT DE INVESTIGARE

privind accidentul feroviar produs la data de 24.09.2017, pe secția de circulație Dej Călători – Cluj Napoca, în stația CFR Dej Călători, pe linia 2, în circulația trenului de călători nr.1765, prin deraierea locomotivei EA 546 și a celor șase vagoane din compunerea trenului.

*Raport final
14 septembrie 2018*

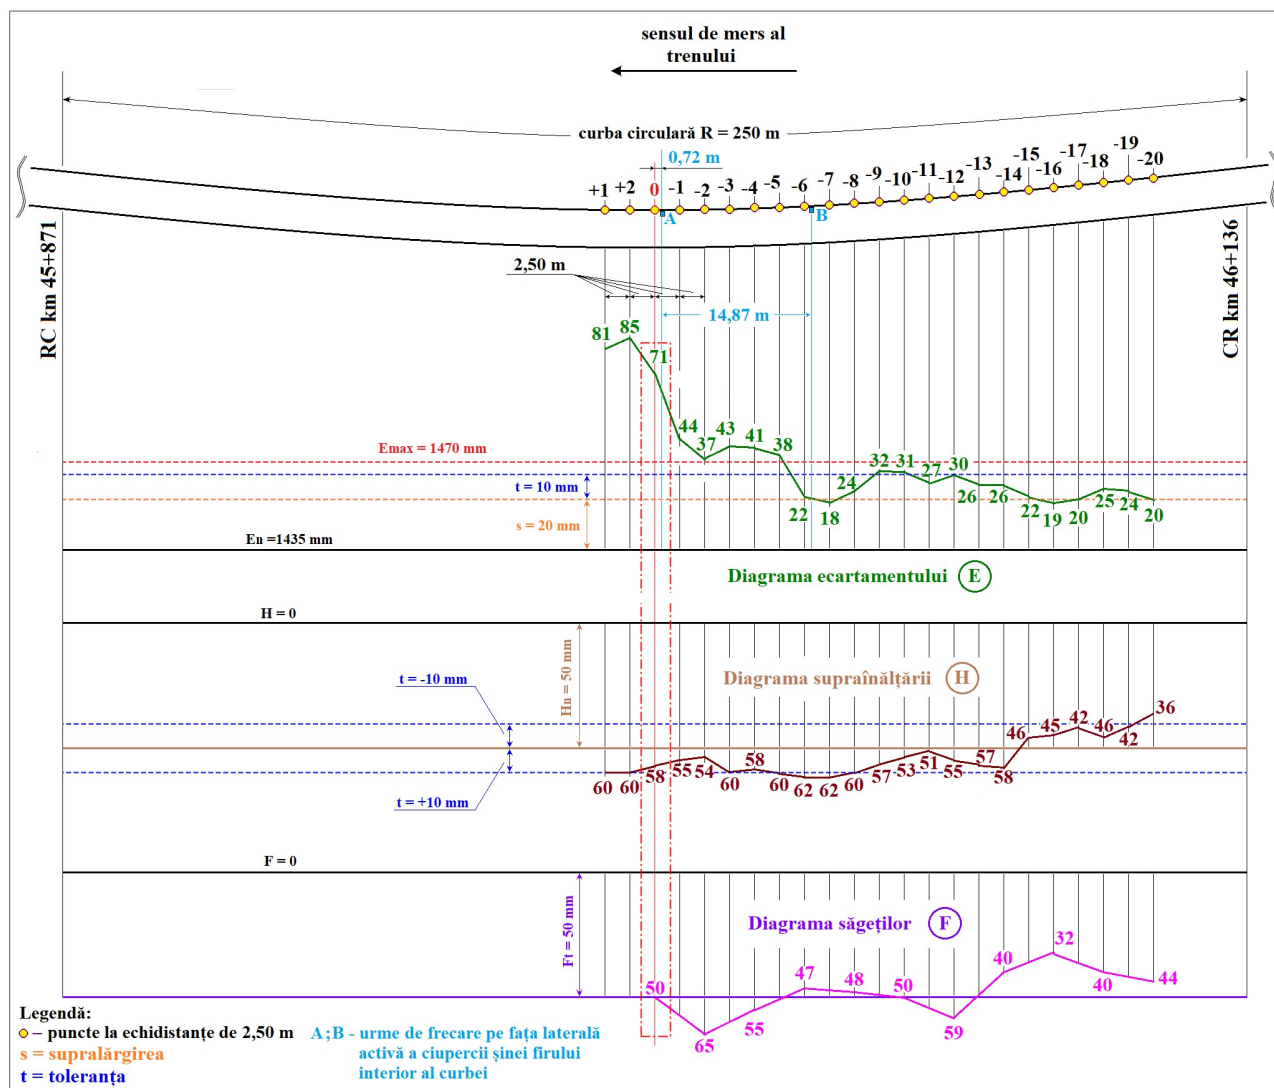
În urma acestor verificări au rezultat următoarele:

Referitor la ecartamentul căii (E_c)

În 5 puncte premergătoare punctului de cădere a roții din partea dreaptă în interiorul curbei (între firele căii lângă șina din partea dreaptă) valoarea ecartamentului depășea valoarea maximă admisă de 1470 mm.
