AGENȚIA DE INVESTIGARE FERROVIARĂ ROMÂNĂ - AGIFER

RAPORT DE INVESTIGARE

privind accidentul feroviar produs la data de 25.05.2016, pe raza de activitate a Sucursalei Regionale de Căi Ferate Timișoara, secția de circulație Simeria – Pestiș, în stația CFR Pestiș, în circulația trenului de marfă nr.30638, aparținând operatorului de transport feroviar de marfă SC Deutsche Bahn Cargo România SRL

Raport de investigare, *ediție finală*
23 mai 2017

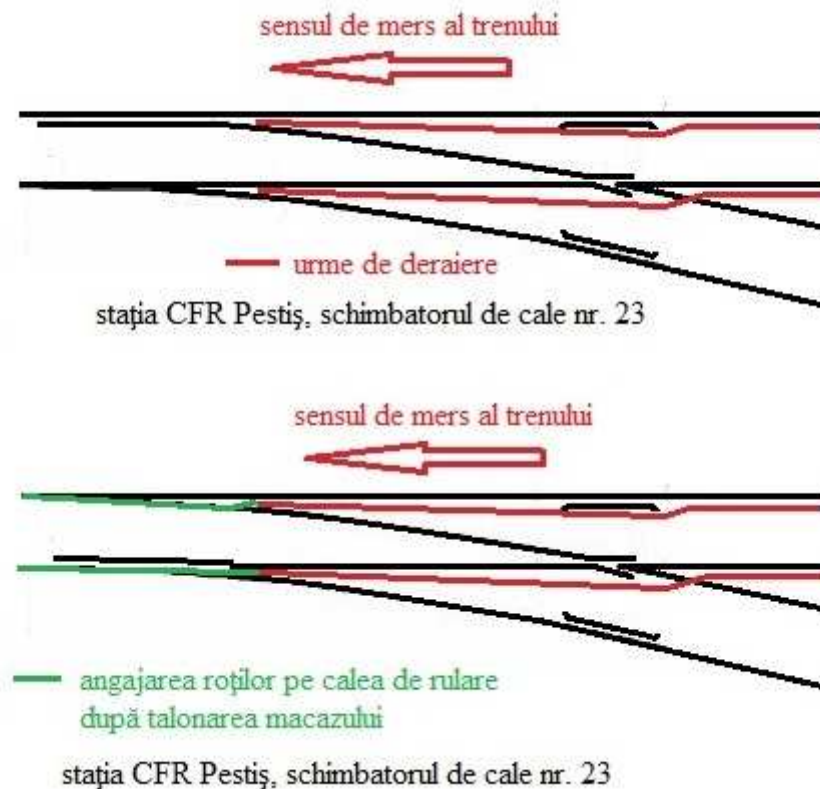
Circulația în stare deraiată a roților din partea dreaptă a condus la deraierea roțile corespundente din partea stângă, prin escaladarea șinei de la firul exterior al curbei și căderea acestora la exteriorul căii

Roțile deraiate au circulat în aceste condiții aproximativ 33 m, până au întâlnit înima de încrucișare a schimbătorului de cale nr.23 (atacat pe la călcâi), unde roțile din partea stângă au escaladat șina situată pe linia în abatere (coadă inimă), rulând până în dreptul călcâiului macazului, unde s-au cățarat pe contraacul curb, concomitent cu escaladarea roților din partea dreaptă a acului curb, pe fondul talonării macazului, ceea ce a făcut posibilă rularea în continuare a roților pe șinele căii.

Ca urmare a rulării în stare deraiată a primelor vagoane identificate cu urme de deraiere, s-au produs deformări asupra căii care au condus la antrenarea în deraiere a celorlalte vagoane, afundarea acestora în terasament și smulgerea cuplei de legare de la cel de al 18-lea vagon după locomotivă.
