AGENȚIA DE INVESTIGARE FERROVIARĂ ROMÂNĂ - AGIFER

## RAPORT DE INVESTIGARE

al accidentului feroviar produs la data de 26.04.2016, pe raza de activitate a Sucursalei Regionale Căi Ferate Craiova, în stația CFR Craiova, în circulația trenului de marfă nr.39554, pe schimbătorul de cale nr.71

*Raport de investigare final  
21 aprilie 2017*

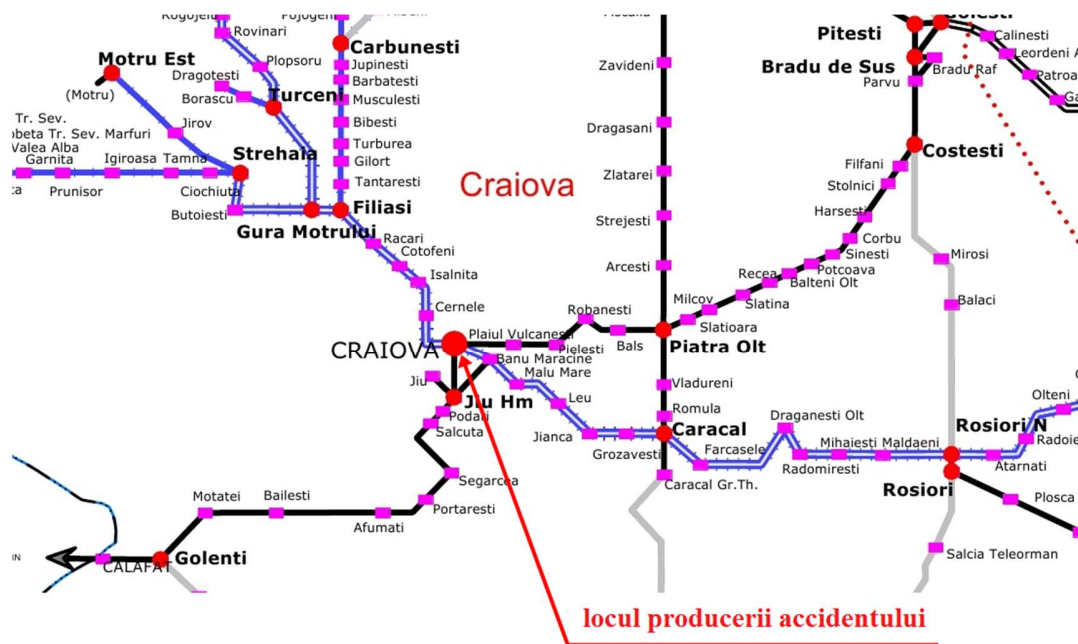
There were damages at the railway infrastructure and at the rolling stock.

Following the overturn of those two wagons, a part of the freight (cereal) was spread on the cross-over 75/79-85/89.

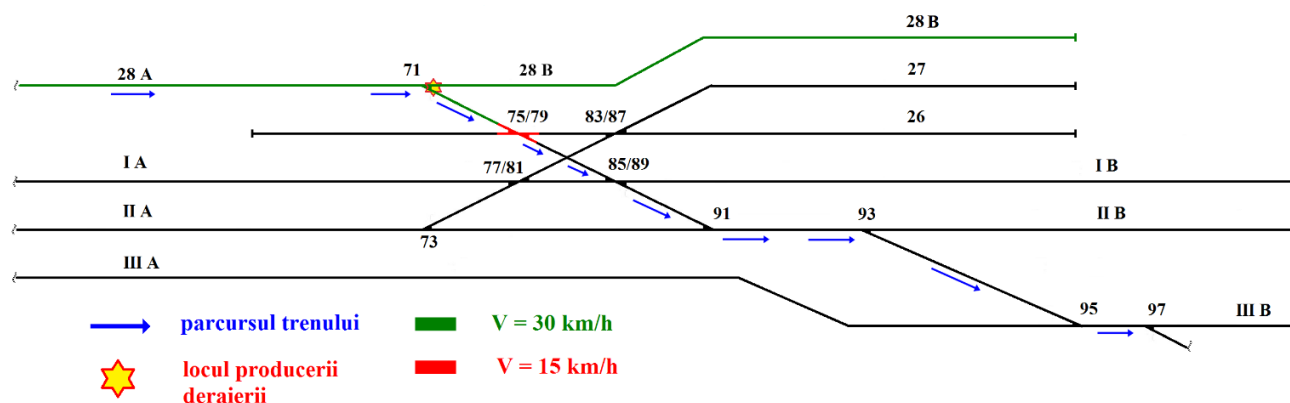
În abatere acest schimbător de cale dădea acces spre traversarea cu joncțiune dublă TJD nr.75/79, pe care viteza de circulație era restricționată la 15 km/h.

Restricția de viteză a fost introdusă la data de 30.11.2005, datorită stării tehnice necorespunzătoare a unora dintre traversele de lemn traverselor și a pieselor metalice uzate (ace contraace). La data producerii deraierii restricția de viteză era prevăzută în buletinul de avizare a restricțiilor de viteză (BAR) decada 21-30.04.2016.
