AGENȚIA DE INVESTIGARE FERROVIARĂ ROMÂNĂ - AGIFER

RAPORT DE INVESTIGARE

al accidentului feroviar produs la data de 26.08.2016, pe raza de activitate a Sucursalei Regionale Căi Ferate București, secția de circulație Giurgiu – Videle, între haltele de mișcare Târnavele și Rădulești (linie simplă neelectrificată), la km 53+400, în circulația trenului nr.87232, remorcat cu locomotiva DA 614

*Ediția finală
24 iulie 2017*

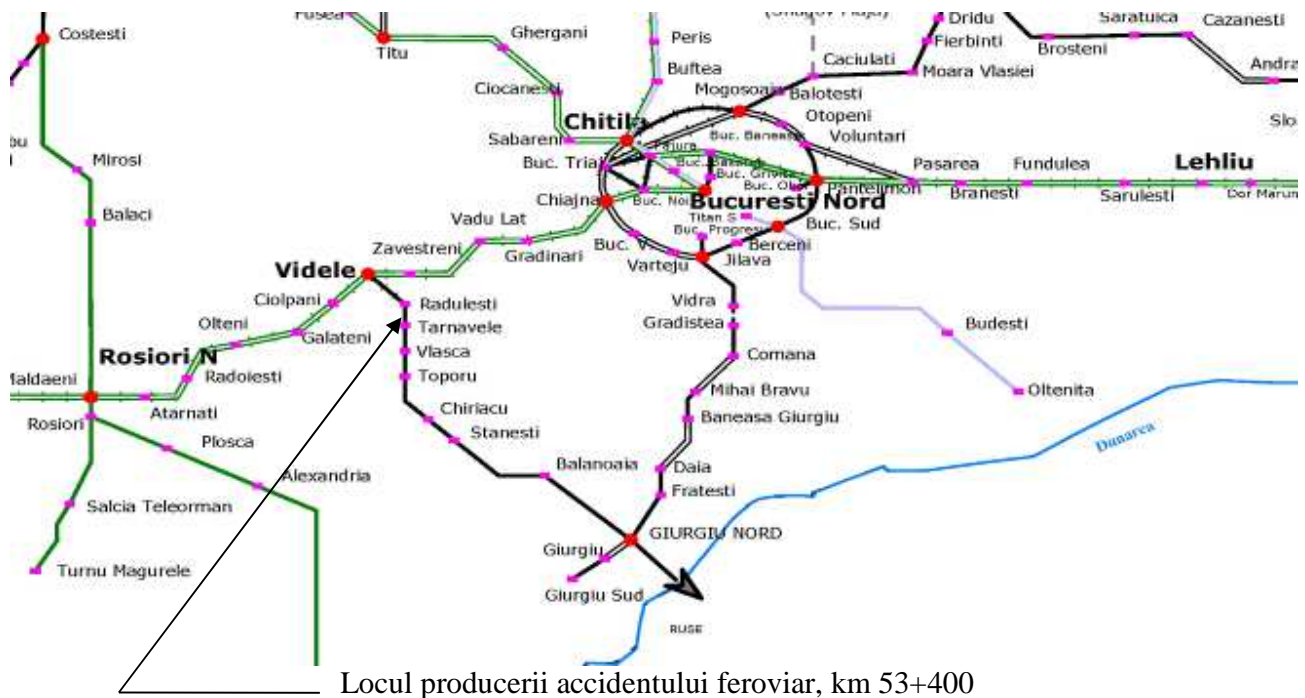
The fire happened because the local overheating in the box for the connection of the cables for power supply of the traction engine no.3, because the decrease over time of the di-electric strength between the electric cables with different electric potential, it leading to the ignition of their insulation as well as of the oil rests existing in the area of the fire appearance.

- oil leakages from the diesel engine, the hydrostatic equipment and the the compressor of the locomotive DA 614, that led to the decrease of the di-electric strength between the electric cables with different electric potential in the box for their connection, corresponding to the electric traction engine no.3;
- keeping in operation of the locomotive DA 614 after reaching the norm of time for the performance of the planned repairs.

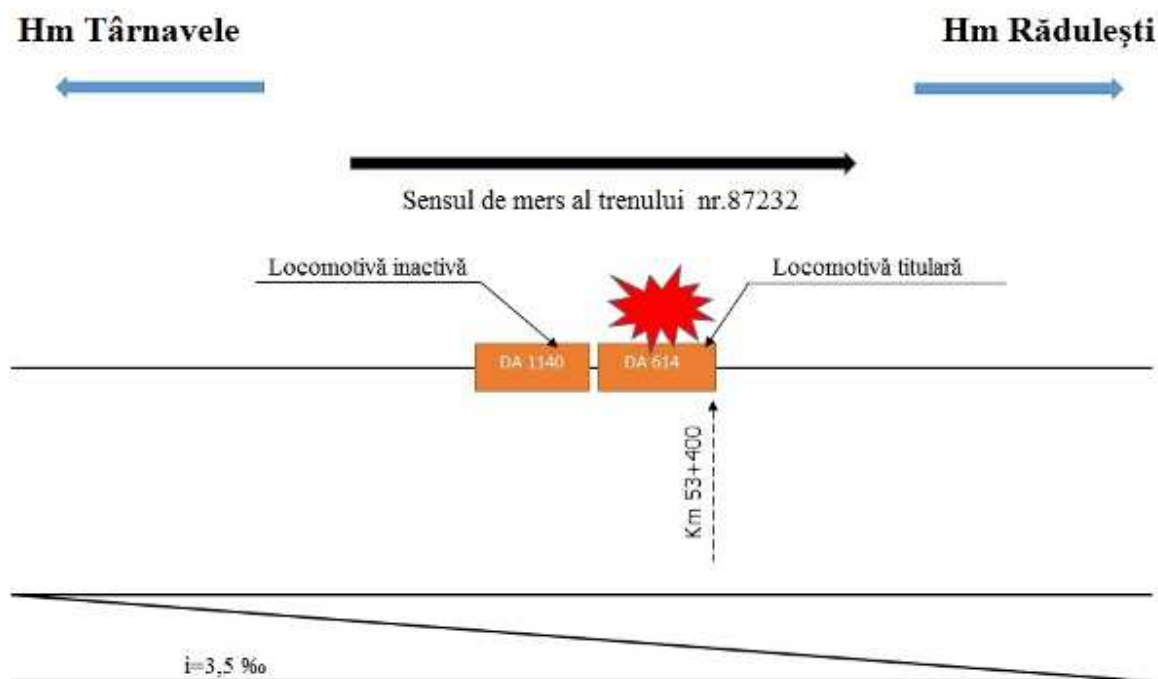
După asigurarea trenului contra pornirii din loc și oprirea motorului diesel, personalul de locomotivă a încercat localizarea incendiului cu mijloacele de intervenție aflate în dotarea locomotivelor DA 614 și DA 1140, dar nu a reușit acest lucru datorită fumului foarte dens.

În aceste condiții, personalul de locomotivă a luat măsuri de avizare a pompierilor prin Sistemul Național Unic de Urgență 112, după care au decuplat locomotiva DA 614 de locomotiva DA 1140.
