## **RAPORT DE INVESTIGARE**

privind accidentul feroviar produs la data de 27.09.2018,  
pe raza de activitate a Sucursalei Regionale de Căi Ferate Cluj, în stația CFR Dej Triaj,  
prin deraierea vagonului nr.31530670097-4 aflat în compunerea trenului de marfă nr.42695

*Raport de investigare  
25 septembrie 2019*

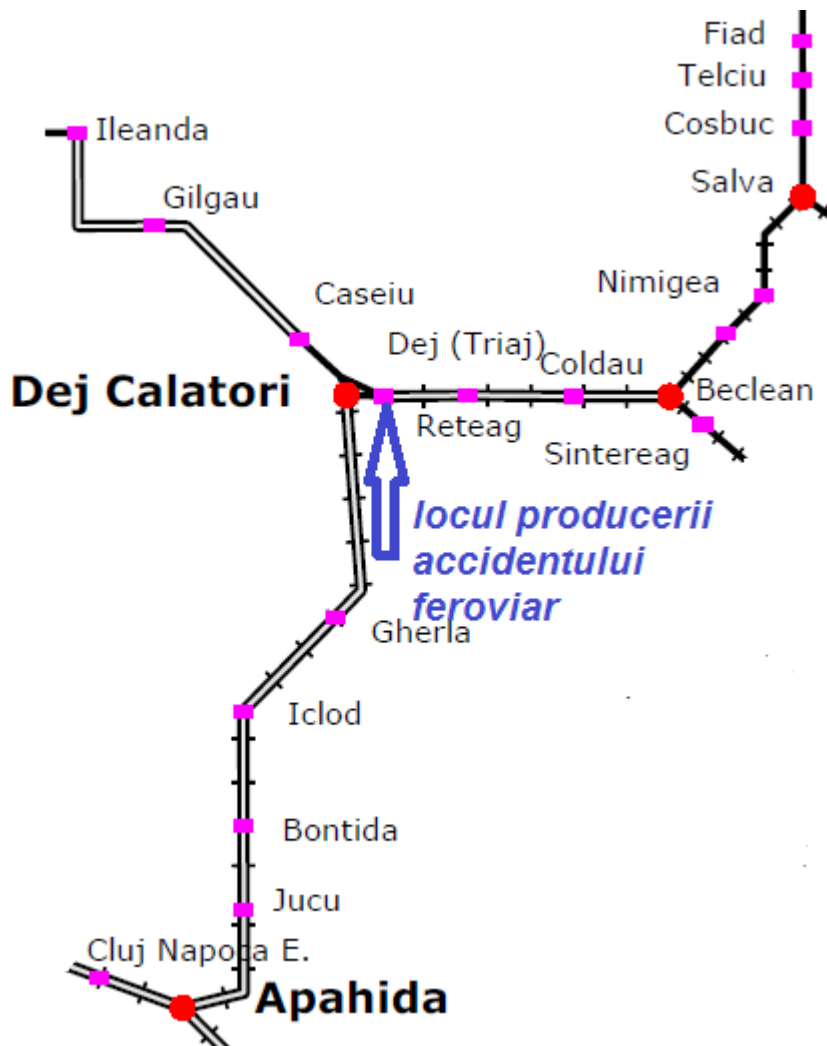
*Drawing no. 1 – railway map – accident site*

The wagon ran in derailed condition 14,4 m.
