RAPORT DE INVESTIGARE

al accidentului feroviar produs la data de 28.03.2017, pe raza de activitate a Sucursalei Regionale Căi Ferate Craiova, pe linia 4 primiri-expedieri a haltei de mișcare Ciolpani, în circulația trenului de marfă nr.30559-2 aparținând Deutsche Bahn Cargo România SRL

*EDIȚIE FINALĂ
13 DECEMBRIE 2017*

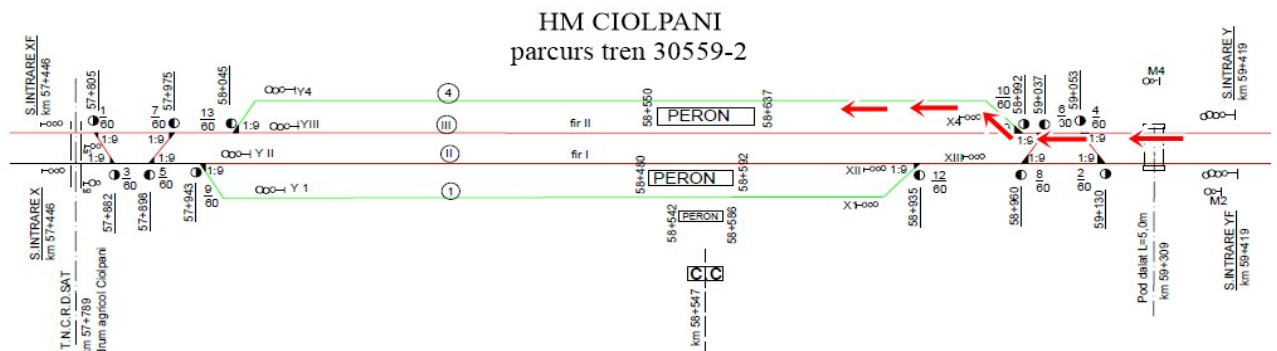
Figura 2 – Parcursul trenului de marfă nr.30559-2

La intrarea în stație, pe parcursul comandat, în timpul circulației trenului de marfă nr.30559-2, pe curba de după schimbătorul de cale numărul 10, cu parcurs spre linia 4 abătută s-a produs deraierea celui de-al doilea boghiu al vagonului numărul 33530823183-6, al 3-lea din compunerea trenului. Astfel, la km 58+955,37 prima roată din partea dreaptă a boghiului a părăsit ciuperca șinei din exteriorul curbei și a căzut între firele căii fiind urmată imediat și de roata aflată pe aceeași parte a celei de-a doua osii. După parcurgerea a 0,95m în această stare roțile din stânga ale boghiului au părăsit ciuperca șinei de pe firul interior al curbei prin escaladarea acesteia și căderea în exteriorul căii (interiorul curbei). Vagonul deraiat a parcurs astfel aproximativ 50m.
