AGENȚIA DE INVESTIGARE FERROVIARĂ ROMÂNĂ - AGIFER

### RAPORT DE INVESTIGARE

al accidentului feroviar produs la data de 28.05.2017 pe raza de activitate a Sucursalei Regionale CF Craiova, pe secția de circulație Băbeni - Alunu între stația CFR Berbești și halta de mișcare Popești Vâlcea, în zona km 27+200

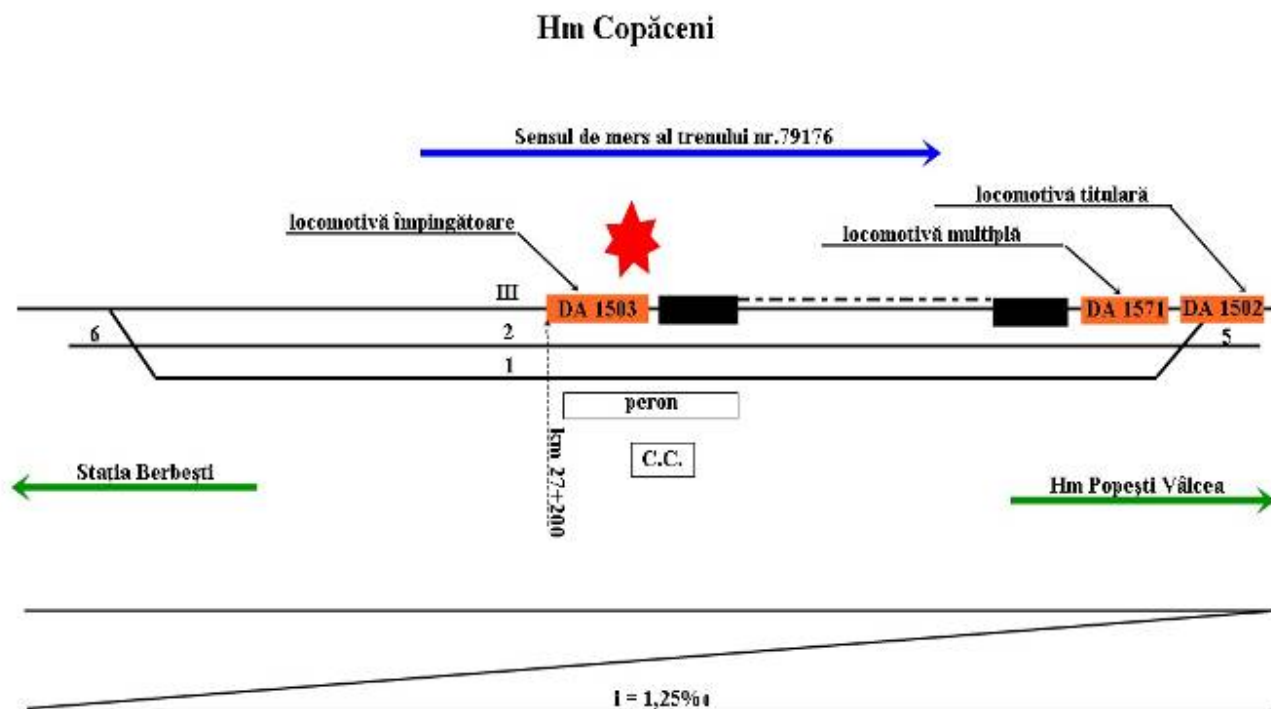
Personalul de locomotivă a avizat prin stația radiotelefon pe mecanicul de la locomotiva titulară DA 1502 care a luat imediat măsuri de frânare, viteza trenului a scăzut de la 13 km/h la 0 km/h după

parcurea unei distanțe de 76 metri, locomotiva DA 1503 fiind oprită la km 27+200 în halta de mișcare Copăceni pe linia III directă.

Urmare fumului foarte dens nu s-a putut intervenii în sala mașinilor cu stingătoarele din dotare pentru stingerea incendiului și în aceste condiții mecanicul de locomotivă a solicitat prin intermediul impiegatului de mișcare din halta de mișcare Copăceni, intervenția pompierilor.
