RAPORT

**privind investigația accidentului feroviar
produs la data de 29.11.2016 în halta de mișcare Bârsești,
secția de circulație Amaradia - Bârsești**

TIP EVENIMENT	Accident
DATA ȘI ORA	29.11.2016, ora 13:30
LOCAȚIA	Halta de mișcare BÂRSEȘTI
OPERATOR DE TRANSPORT	SNTFM "CFR MARFĂ" SA
INFRASTRUCTURA	PUBLICĂ
ACTIVITATE	Manevră
CONSECINȚĂ ASUPRA PERSOANELOR	Două persoane decedate
TIP RAPORT	EDIȚIE FINALĂ
DATA DIFUZĂRII	28 noiembrie 2017

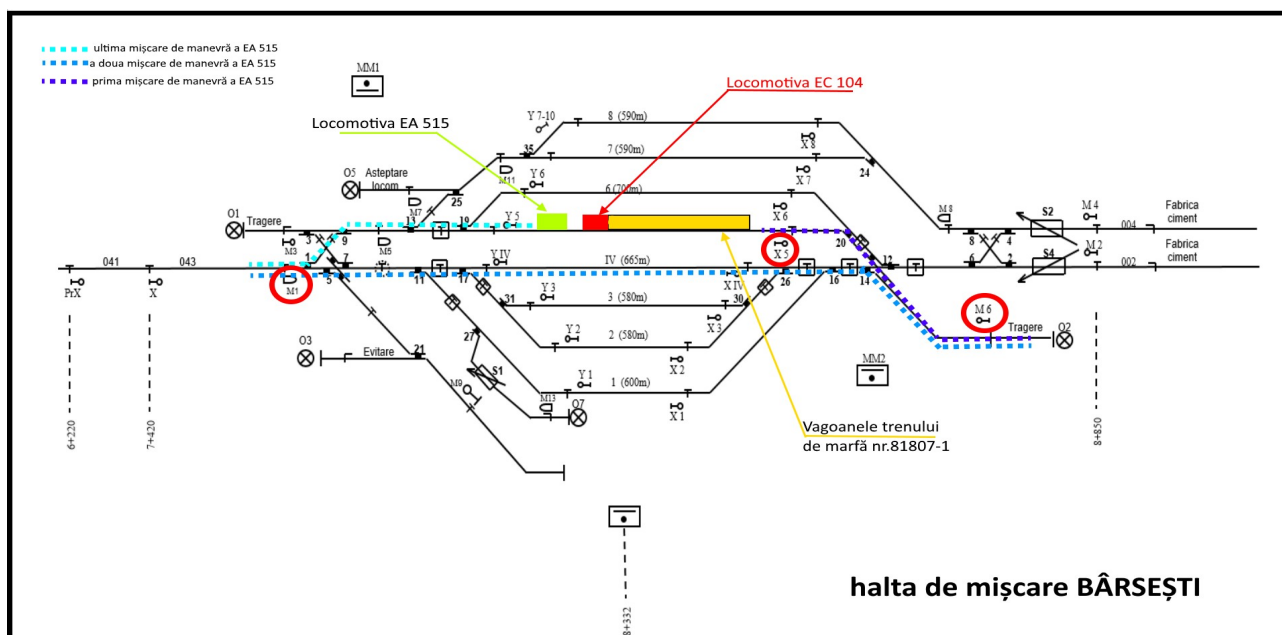
Fig. 2

La data de 29.11.2017, la ora 10:30, locomotiva EA 515 a fost preluată de către personalul de locomotivă în Punctul de Alimentare și Echipare – Târgu Jiu (PAE Târgu Jiu). La ora 11:00 locomotiva EA 515 a ieșit din PAE Târgu Jiu în stația CFR Târgu Jiu și a circulat în stare inactivă până la stația CFR Amaradia, fiind remorcată pe această distanță de locomotiva EC 104.

De la ora 12:50 până la ora 13:15 locomotiva EA 515 (titulară) și locomotiva EC 104 (împingătoare) au remorcat trenul de marfă nr.81708-1 de la stația CFR Amaradia la halta de mișcare Bârsești. După sosirea în halta de mișcare Bârsești, locomotiva EA 515 a fost dezlegată de la tren și s-a deplasat de la linia nr.5 pe linia de tragere, unde a oprit după depășirea semnalului luminos de manevră M6. De la linia de tragere locomotiva s-a deplasat pe linia IV până ce aceasta a depășit semnalul luminos de manevră M1.
