AGENȚIA DE INVESTIGARE FERROVIARĂ ROMÂNĂ - AGIFER

RAPORT DE INVESTIGARE

al accidentului feroviar produs la data de **29.11.2016**, pe raza de activitate a **Sucursalei Regionale CF Constanța**, secția de circulație Constanța – Mangalia, prin apariția incendiului la automotorul AM753 aparținând SNTFC „CFR Călători” SA, care a circulat ca tren de călători nr.8389

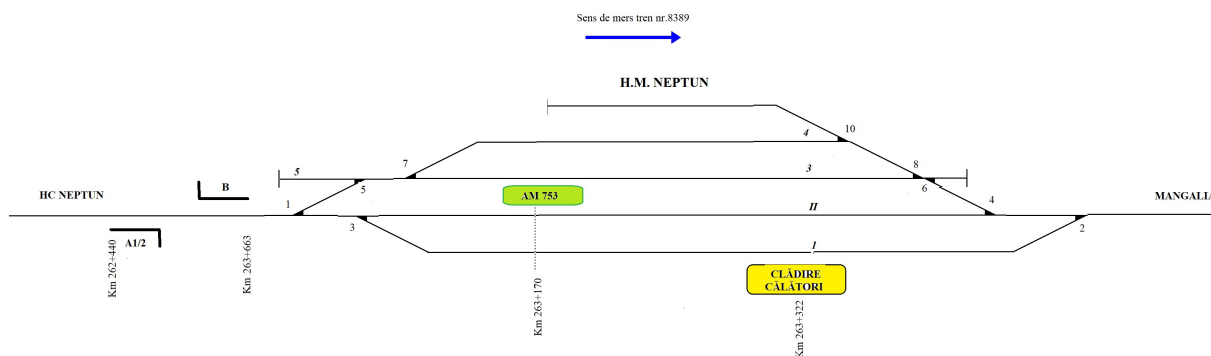
Schiața H.M. Neptun

nr.8389 (aparținând SNTFC „CFR Călători” SA). În zona semaforului de intrare A1/2 (km 262+440) în halta de mișcare Neptun, care dădea indicația „LIBER pe linia directă”, mecanicul de locomotivă a sesizat apariția unei degajări de fum în zona motorului diesel. A luat măsuri de frânare, a ridicat capota motorului diesel și a acționat cu stingătoarele din dotare fără a reuși stingerea incendiului. Automotorul incendiat s-a angajat pe parcursul de intrare și a fost oprit în halta de mișcare Neptun, pe linia II, la km 263+170.
