RAPORT DE INVESTIGARE

al accidentului feroviar produs la data de 30.11.2014 pe raza de activitate a
Sucursalei Regionale de Căi Ferate Galați în circulația trenului de marfă nr.76052,
între halta de mișcare Filești și stația CF Cătușa

Raport final
22 iunie 2015

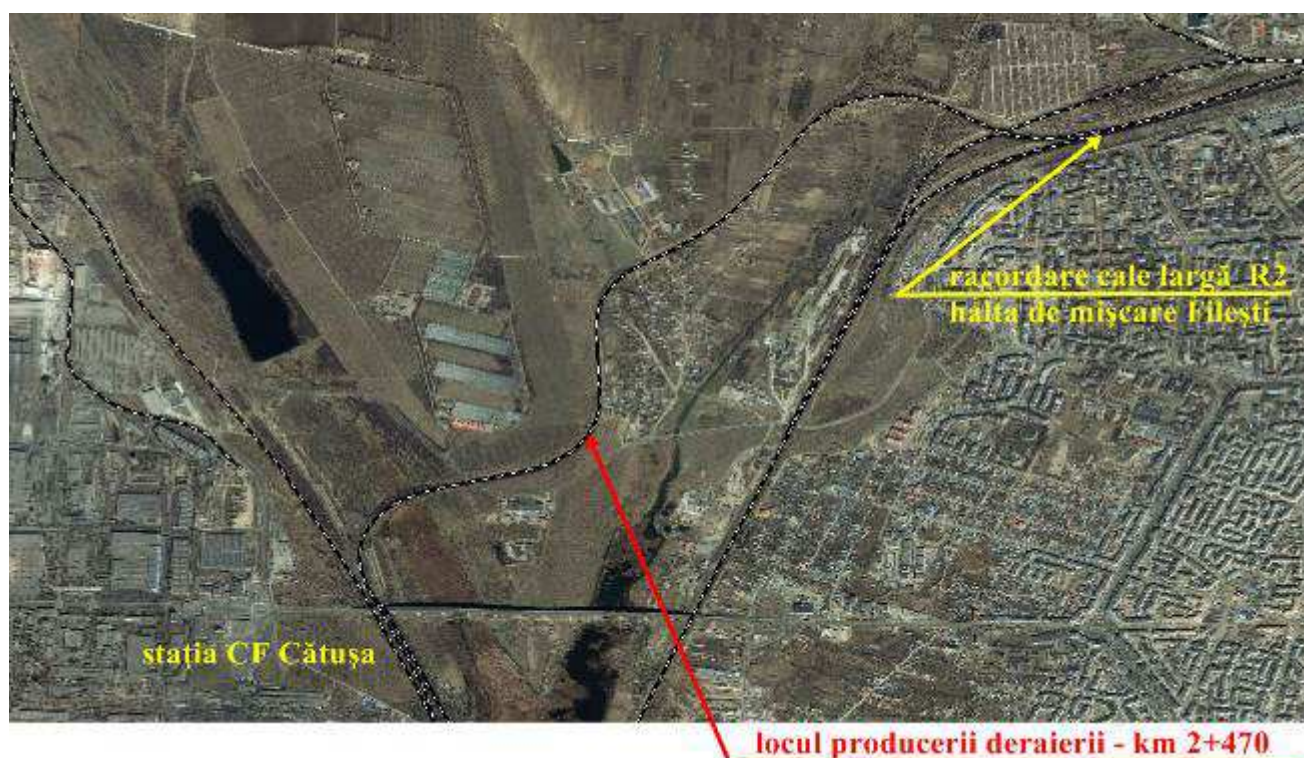
Fig.1

Locul producerii accidentului (prezentat în Fig.1) este situat pe raza de activitate a Sucursalei Regionale de Căi Ferate Galați, între halta de mișcare Filești (Racordare CSG) și stația CF Cătușa, proprietate a SC ARCELORMITTAL SA Galați, secția de circulație Galați Brateș – Rac. CSG – Cătușa pe linia 706M.
