RAPORT

privind investigația accidentului feroviar
produs la data de 30.06.2018 în stația CFR Roșiori Nord,

*Raport de investigare
Editie finală*

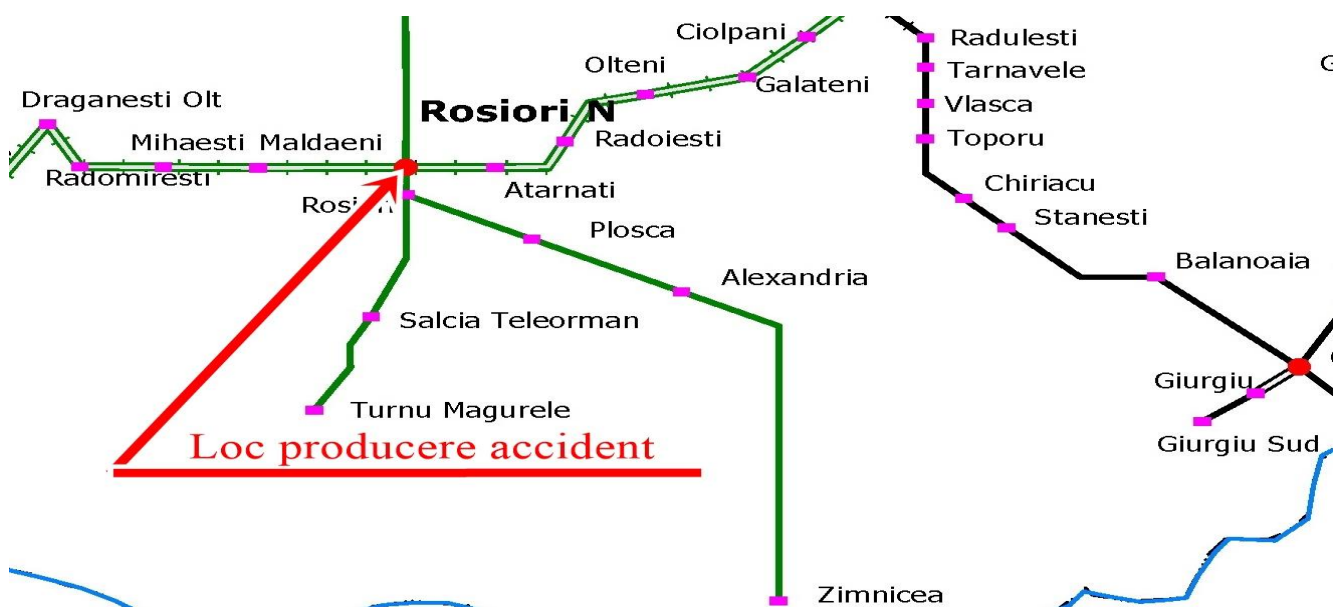
Drawing. 1 – accident site (railway map)

On the 30th June 2018, at about 10:02 o'clock, in the railway county Craiova, track section Caracal – Roșiori Nord (electrified double-track line), in Roșiori Nord railway station, on the switch no. 16, km 100+881, in the running of the freight train no.60250 (got by the railway undertaking SC LTE -Rail România SRL), hauled by the locomotive EA 030, having within the dead engine locomotive EA024, 4 wagons derailed as follows:

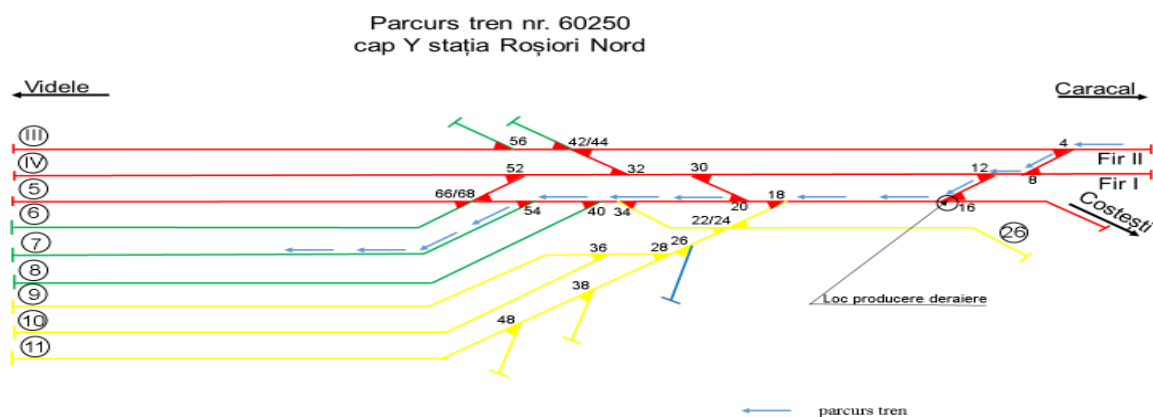
fig. 2 - parcursul de intrare al trenului nr. 60250

În zona producerii deraierii, traseul căii în plan orizontal a fost pe abătuta schimbătorului de cale numărul 16 (deviație stânga), atacat pe la călcâi, urmat de linia 5, având în compunerea sa schimbătorii de cale 18, 20, 34, 40 și 54 și linia 7.

Prima urmă de deraiere a fost constatată pe șinele de legătură ale schimbătorului de cale numărul 16, la 0,90m de joanta de vârf a inimii de încrucișare, la km 100+881 (punctul 0), pe firul drept în sensul de mers al trenului. Această urmă era pe flancul activ al ciupercii șinei, fiind o urmă specifică de cădere a roții între firele căii. Acest punct a fost notat cu „0” - locul producerii deraierii.
