ORGANISMUL DE INVESTIGARE FERROVIAR ROMAN

RAPORT DE INVESTIGARE

privind accidentul feroviar produs la data de 30.10.2014, pe raza de activitate a Sucursalei Regionale de Căi Ferate Timișoara, pe secția de circulație Strehaia-Caransebeș (linie simplă electrificată) la km 400+190 între H.m. Topleț și stația CFR Băile Herculane prin deraierea a 3 vagoane din compunerea trenului de călători InterRegio nr.1691 aparținând operatorului de transport feroviar de călători SNTFC „CFR Călători”SA

*Raport final
25.08.2015*

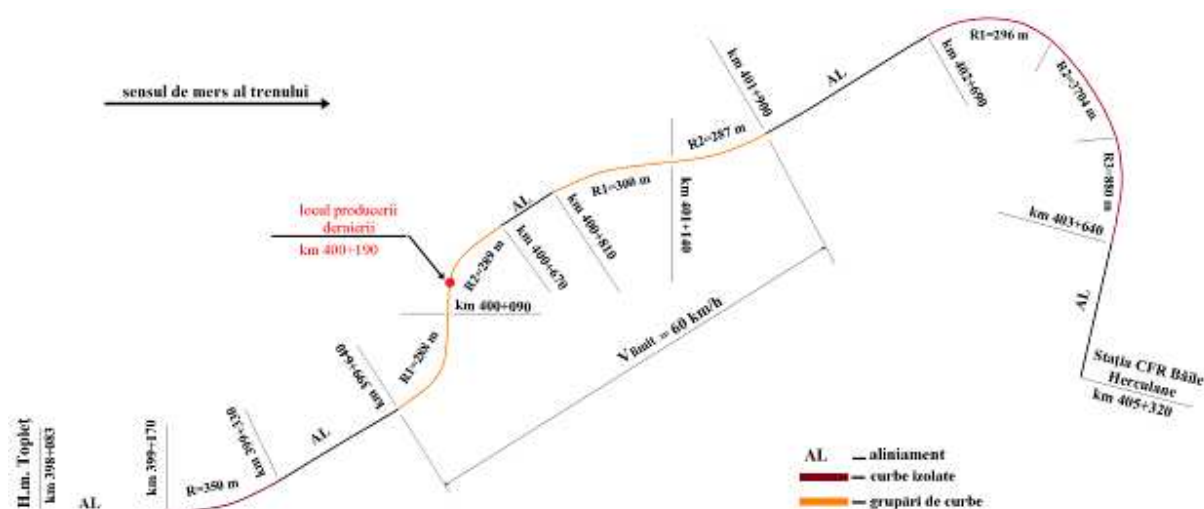
În zona producerii accidentului traseul căii în plan orizontal este în curbă de formă „S”, vând razele circulare $R_1=288$ m și $R_2=289$ m, care se racordează atât între ele cât și cu aliniamentele adiacente prin curbe de racordare. În cuprinsul curbei circulare cu raza $R_2=289$ m se află trecerea la nivel km 400+190 și podul metalic km 400+230 a cărui lungimea totală de 12,50 m.

Accidentul s-a produs în cuprinsul unei curbei circulare cu deviație dreapta, în sensul de mers al trenului, care are raza $R_2=289$ m pe zona trecerii la nivel de la km 400+190. Pe toată lungimea acestei curbe circulare supraînălțarea are valoarea $h=100$ mm, iar supralărgirea are valoarea $s=10$ mm.

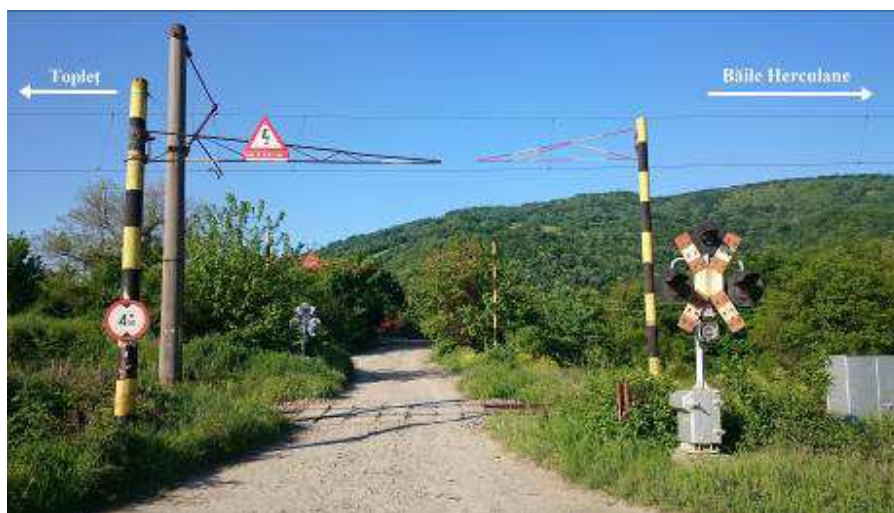
La km 400+190 traseul căii ferate se intersectează cu un drum de categoria V (conform evidenței gestionarului de infrastructură feroviară publică) și se racordează din drumul național DN6, pe porțiunea dintre localitățile Toplet și Băile Herculane.

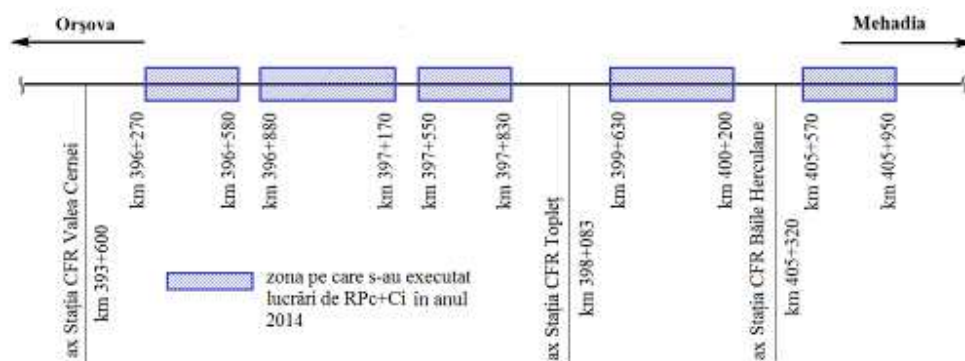
Lucrările de RPc pe linia curentă dintre H.m. Topleț și stația CFR Băile Herculane au început la data de 09.09.2014 și au fost efectuate pe o zonă de traseu în curbă „S”, racordarea zonei ciuruite cu zona neciuruită efectuându-se până la km 400+200 (capătul contrașinelor dinspre H.m. Topleț ale podului km 400+230), pe zona curbei circulare cu raza $R=289$ m.

La data de 09.09.2014 au fost scoase dalele de beton armat de la trecerea la nivel km 400+190, dintre H.m. Topleț și stația CFR Băile Herculane, în intervalul de timp acordat pentru închiderea circulației feroviare, în vederea executării de ciuruire și buraj mecanizat. După finalizarea lucrărilor din această zi, zona trecerii la nivel a fost acoperită cu piatră spartă pe toată lungime sa, atât între șinele de cale ferată, cât și pe zona de racordare a căii ferate cu drumul.

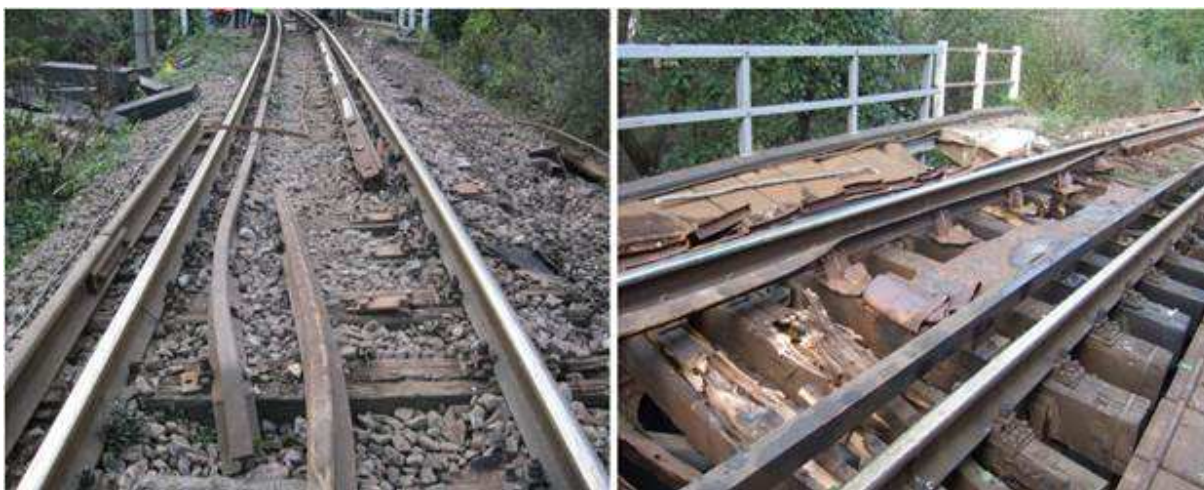
- la o distanță de 60 cm măsurată în sensul de mers al trenului din dreptul acestui punct, pe șina din partea stângă (firul exterior al curbei) a fost identificată urma de escaladare a ciupercii șinei de către roata din partea stângă a aceleiași osii și căderea acesteia în exteriorul căii de rulare;

De la km 400+190, punctul în care a fost constatată deraierea roții din partea dreaptă a primei osii a primului boghiu de la primul vagon, urmele specifice circulației materialului rulant în stare deraiată au fost constatate până la km 400+410. Pe această distanță (de 220 m) au fost afectate elementele constructive ale suprastructurii căii, atât pe zona terasamentului cât și pe zona podețului metalic de la km 400+230.
