## RAPORT DE INVESTIGARE

**al accidentului feroviar produs la data de 28.12.2020, pe secția de circulație Dorobanțu - Medgidia  
PC2 – Romcim Medgidia, în circulația trenului de marfă nr.89170, prin deraierea a două vagoane  
din compunerea trenului**

*Ediție finală Raport Investigare  
22 decembrie 2021*

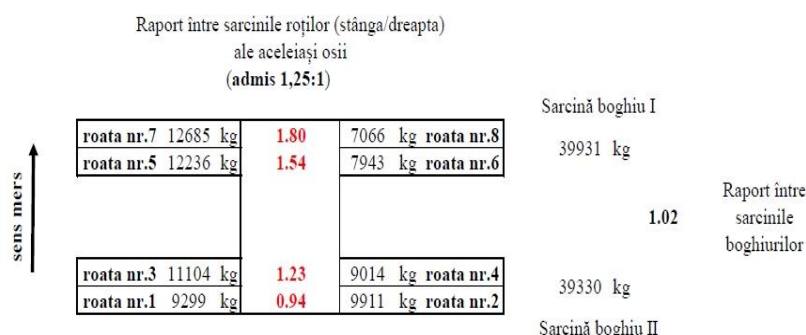
#### Interpretarea rezultatelor cântării vagonului nr.81536651346-2

| Nr. crt. | Nr. osie | Tonaj brut st. | Tonaj brut dr. | Raport | Obs. |
| 1 | 7-8 | 12685 | 7066 | 1.80 | Osie deraiata |
