RAPORT DE INVESTIGARE

al accidentului feroviar produs la data de 04.02.2021, ora 11:31, pe raza de activitate a Sucursalei Regionale CF Timișoara, între haltele de mișcare Domașnea Cornea și Poarta, la km 435+100, în circulația trenului de marfă nr.60516-1, prin declanșarea unui incendiu la locomotiva împingătoare, EA 1084

*Raport de investigare
Ediție finală
03.02.2022*

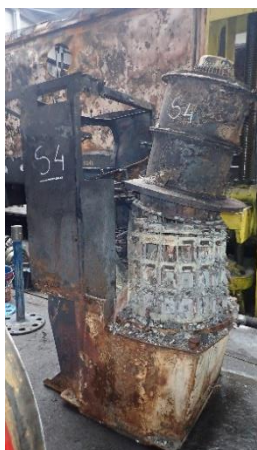
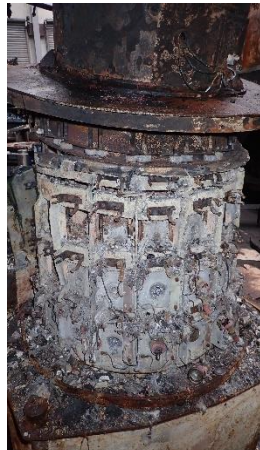
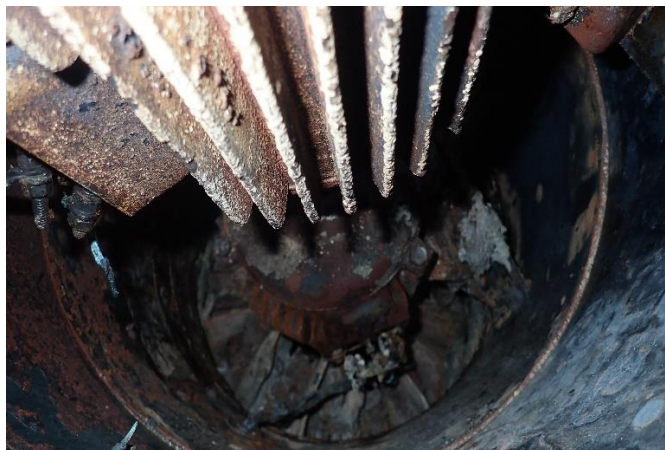
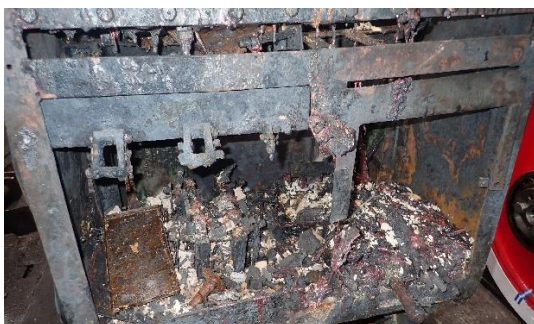
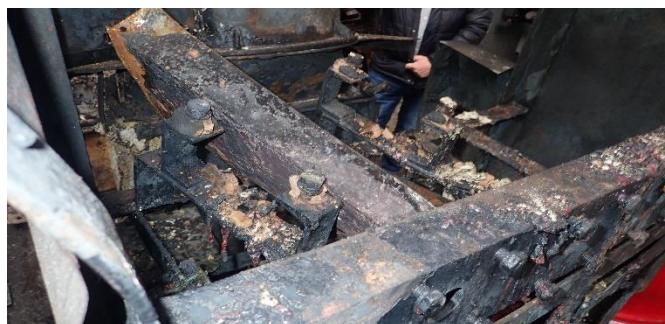
Blocul S4: (Foto nr.36-Foto nr.40)

- redresorul de tracțiune cu mantaua de plexiglas topită, cadrul metalic afectat termic și deformat (îndoit) sub greutatea grupei de ventilație, prezentând:
 - lipsă diode și radiatoare complet topite: A11, A13, A21, A22, A23, A31, A32, A33, A41, A42, A43, B11, B12, B13, B21, B22, B32, B33, B41, B42, B43, C11, C12, C13, C41, C42, C43, D42, D43;
 - lipsa diode si radiator topit partial: B23, B31, C21, C33;

- lipsa diode și radiatoare cu urme de arc electric: C22, C23, C32, D11, D12, D13, D21, D22, D33, D41.
- grupa de ventilație cu carcasa afectată termic, cablurile de alimentare topite și motoarele afectate termic cu elicele topite;
- contactoarele electropneumatice arse complet (topite);
- cablurile de forță topite;
- scurtcircuitul ars;
- rezistențele de slăbire a câmpului supraîncălzite, deformate și prezentau scurgeri de aluminiu între elemente, provenit de la redresor, și elicele motoarelor de ventilație;

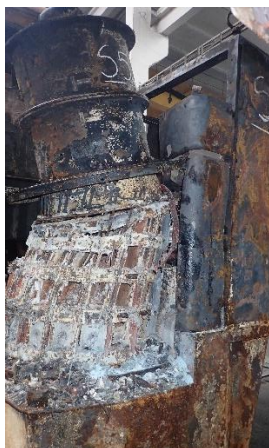
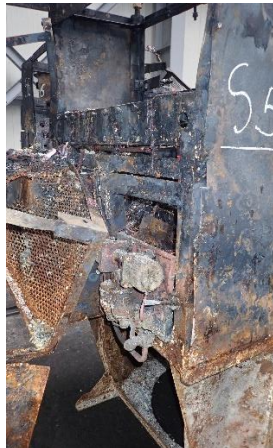
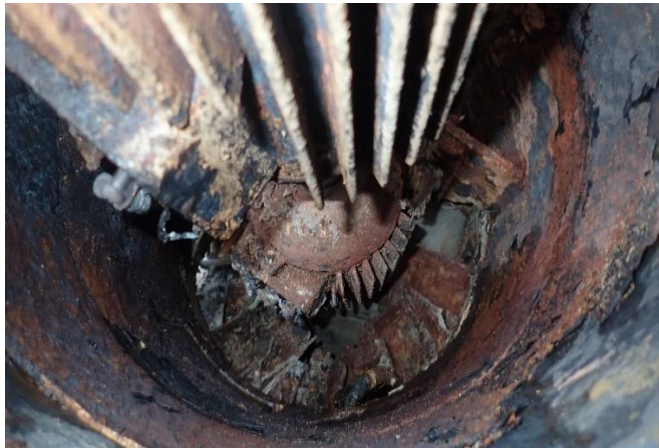
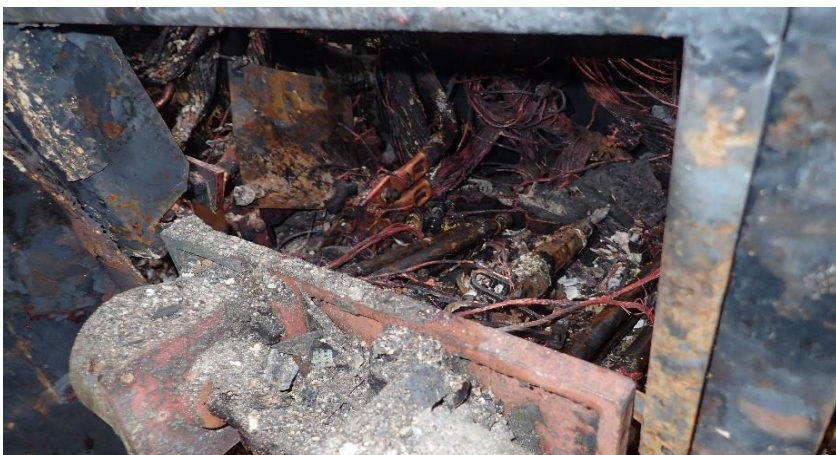
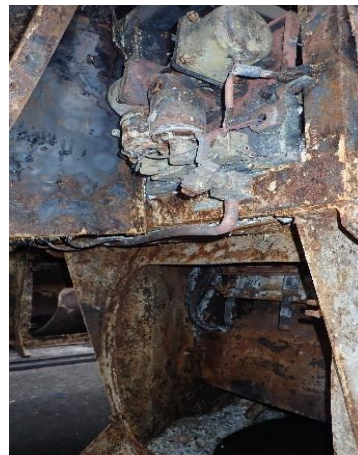
Blocul S5: (Foto nr.41-Foto nr.45)

- lipsă diode și radiatoare cu urme de arc electric: C22, C23, D12, D13, D21, D22, D23, D31, D32, D33, D41;
 - grupa de ventilație cu carcasa afectată termic, cablurile de alimentare arse/topite și motoarele afectate termic cu elicele topite;

- contactoarele electropneumatice arse complet (topite);
 - cablurile de forță topite;
 - scurtcircuitul ars;
 - rezistențele de slăbire a câmpului supraîncălzite, deformate și prezentau scurgeri de aluminiu între elemente provenit de la redresor și elicele motoarelor de ventilație;

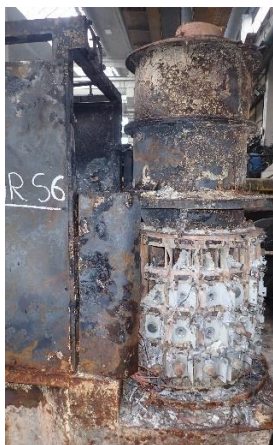
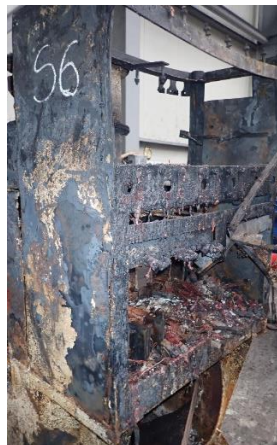
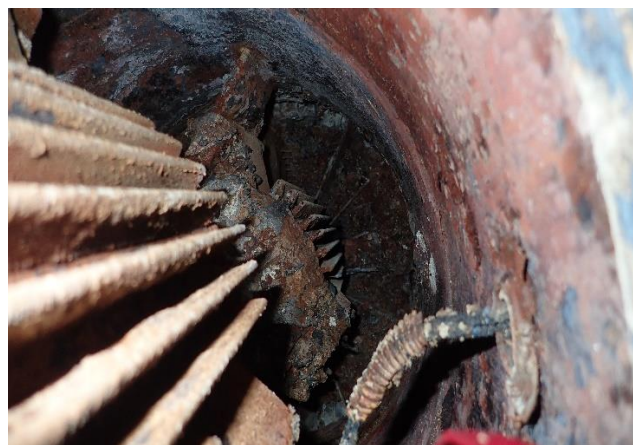
Blocul S6: (Foto nr.46-Foto nr.48)

- lipsa diode și radiatoare complet topite: A11, A12, A13, A21, A22, A41, A42, A43, B11;
- lipsa diode și radiatoare cu urme de arc electric: A31, A32, A33, B12, B13, B22, B23, B33, B42, B43, C12, C13, C32, C33, C43;
- diode sparte și radiatoare întregi: B21, C11, C41, D11;
- diode și radiatoare întregi: C21, C22, C31, C42, D12, D13, D21, D22, D23, D31, D32, D33, D41, D42, D43.

- grupa de ventilație cu carcasa afectată termic, cablurile de alimentare arse/topite și motoarele afectate termic cu elicele topite;
- contactoarele electropneumatice arse complet (topite);
- cablurile de forță topite;
- scurtcircuitorul ars;
- rezistențele de slăbire a câmpului supraîncălzite, deformat și prezentau scurgeri de aluminiu între elemente provenit de la redresor și elicele motoarelor de ventilație;
