## RAPORT DE INVESTIGARE

al accidentului feroviar produs la data de 11.02.2021 în stația CFR Golești, în circulația trenului de marfă nr.95523 (aparținând SNTFM „CFR Marfă” SA), prin deraierea celui de-al 7-lea și al 8-le vagon din compunere

Raport de investigare final  
21 decembrie 2021

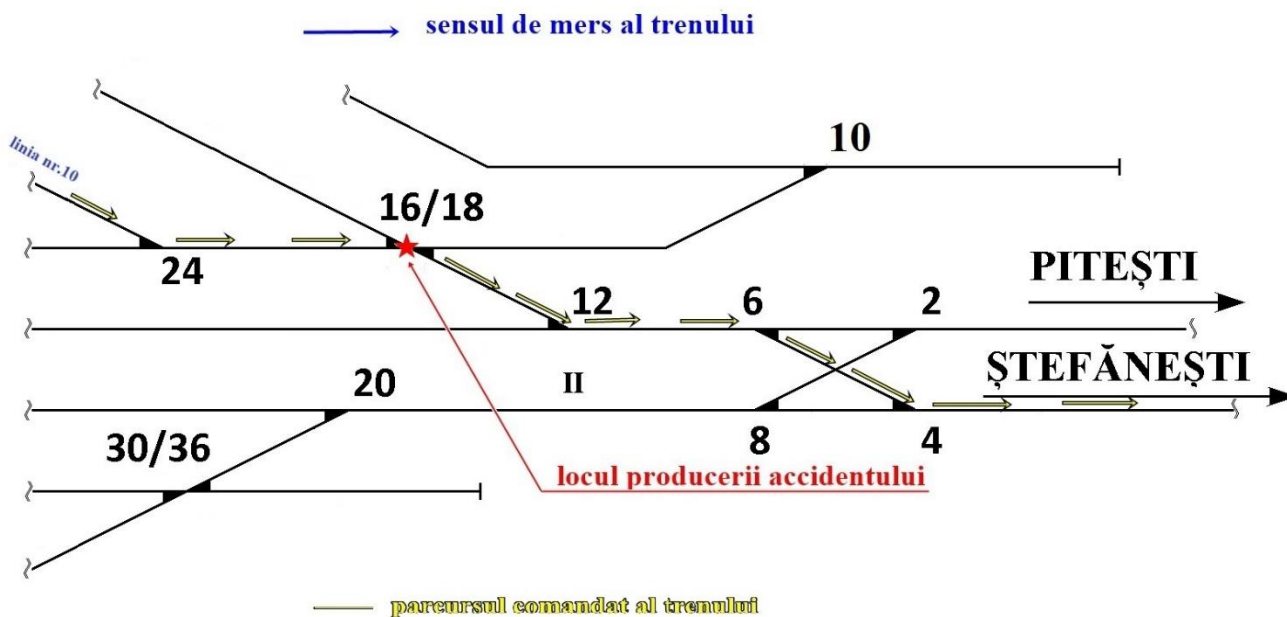
fig. nr.2: schița producerii accidentului

Accidentul a constat în deraierea de o roată și ulterior de ambele osii ale primul boghiului, în sensul de mers, de la vagonul nr.31534542055-0 (tip Rgs, pe 4 osii), al 7-lea din componere și de prima osie, în sensul de mers, de la vagonul nr.21533317664-6 (tip Ks, pe 2 osii), al 8-lea din componere.
