AGENȚIA DE INVESTIGARE FERROVIARĂ ROMÂNĂ - AGIFER

## **RAPORT DE INVESTIGARE**

al accidentului feroviar produs la data de data de 16.02.2021,  
pe raza de activitate a Sucursalei Regionale de Căi Ferate București,  
*în stația CFR Bucureștii Noi, (linia Guvernamentală),*  
prin deraierea locomotivei EA 2002 care circula izolată ca tren nr.39512

*Raport de investigare  
27 ianuarie 2022*

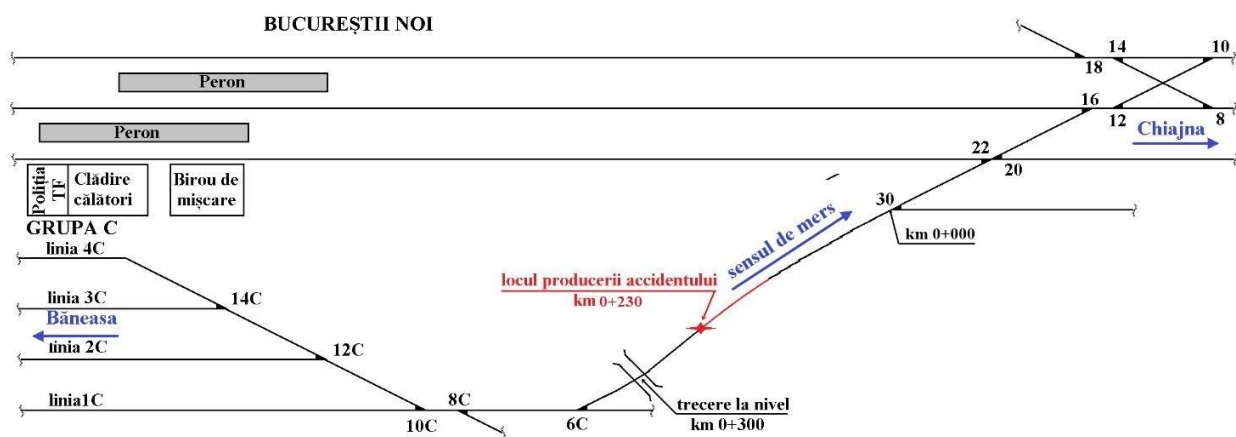
Figura nr.2 – Schița capului stației CFR Bucureștii Noi unde s-a produs accidentul feroviar

Punctul în care s-a produs deraierea se află în cuprinsul curbei circulare.

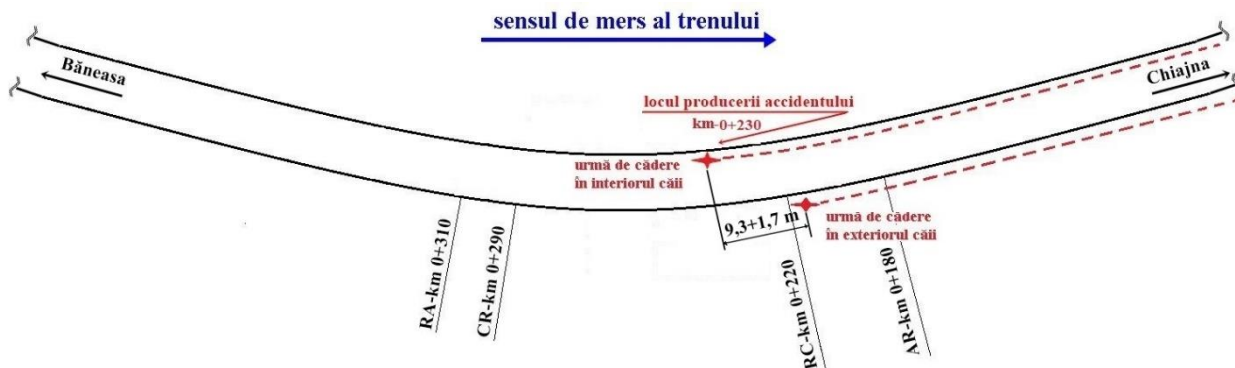
Figura nr.3 – Reprezentarea schematică a curbei pe care s-a produs accidentul feroviar

Viteza maximă de circulație a trenurilor, pe linia cuprinsă între schimbătorii de cale nr.6C și nr.30 (linia Guvernamentală), în lungime de aproximativ 300 m, este de 30 km/h, iar sarcina maximă admisă pe osie de 20,50 t/osie;

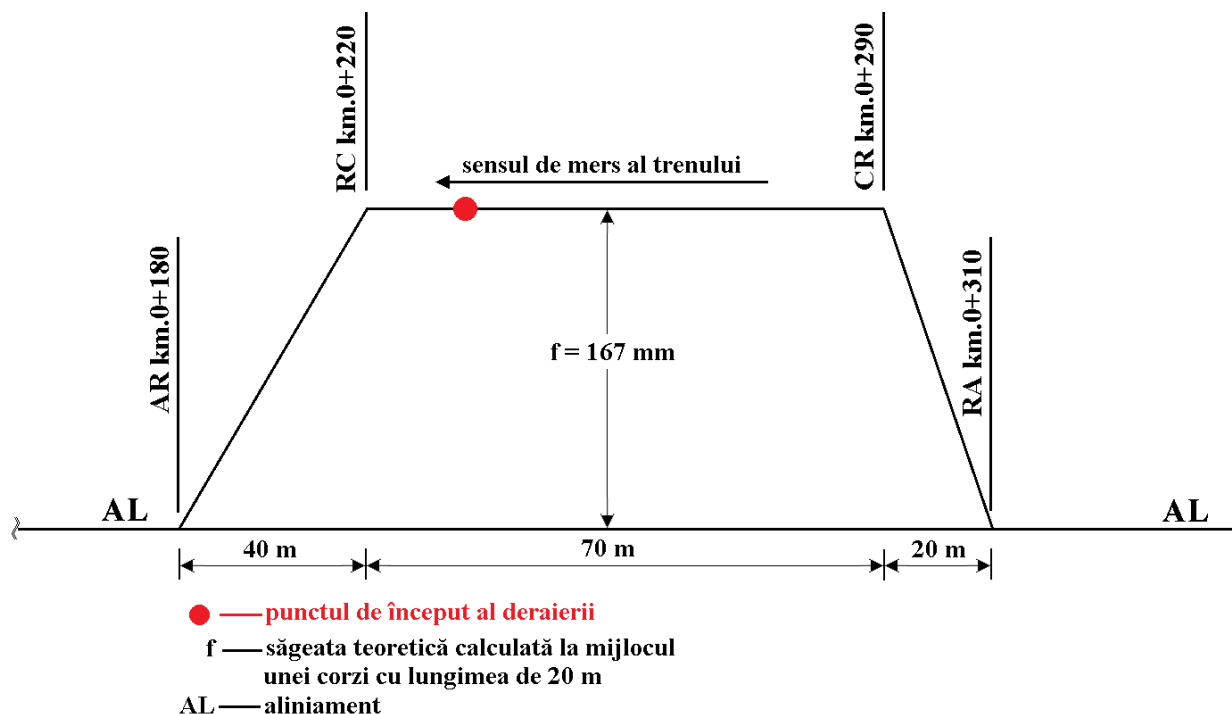
Figura nr.4 – Schița cu elementele curbei

- viteza maximă de circulație a trenurilor, pe linia cuprinsă între schimbătorii de cale nr.6C și nr.30 (linia Guvernamentală), în lungime de aproximativ 300 m, este de 30 km/h, iar sarcina maximă admisă pe osie de 20,50 t/osie;

- viteza de circulație pe schimbătorii de cale extremi, nr.6C și nr.30, la data producerii accidentului feroviar era restricționată la 15 km/h din luna aprilie 2020.
