AGENȚIA DE INVESTIGARE FERROVIARĂ ROMÂNĂ - AGIFER

RAPORT DE INVESTIGARE

al accidentului feroviar produs la data de 26.03.2021,
pe raza de activitate a Sucursalei Regionale de Căi Ferate Brașov,
pe parcursul de ieșire din halta de mișcare Augustin,
prin deraierea de primul boghiu, în sensul de mers, al celui de-al 9-lea vagon
din compunerea trenului de marfă nr.80599-2

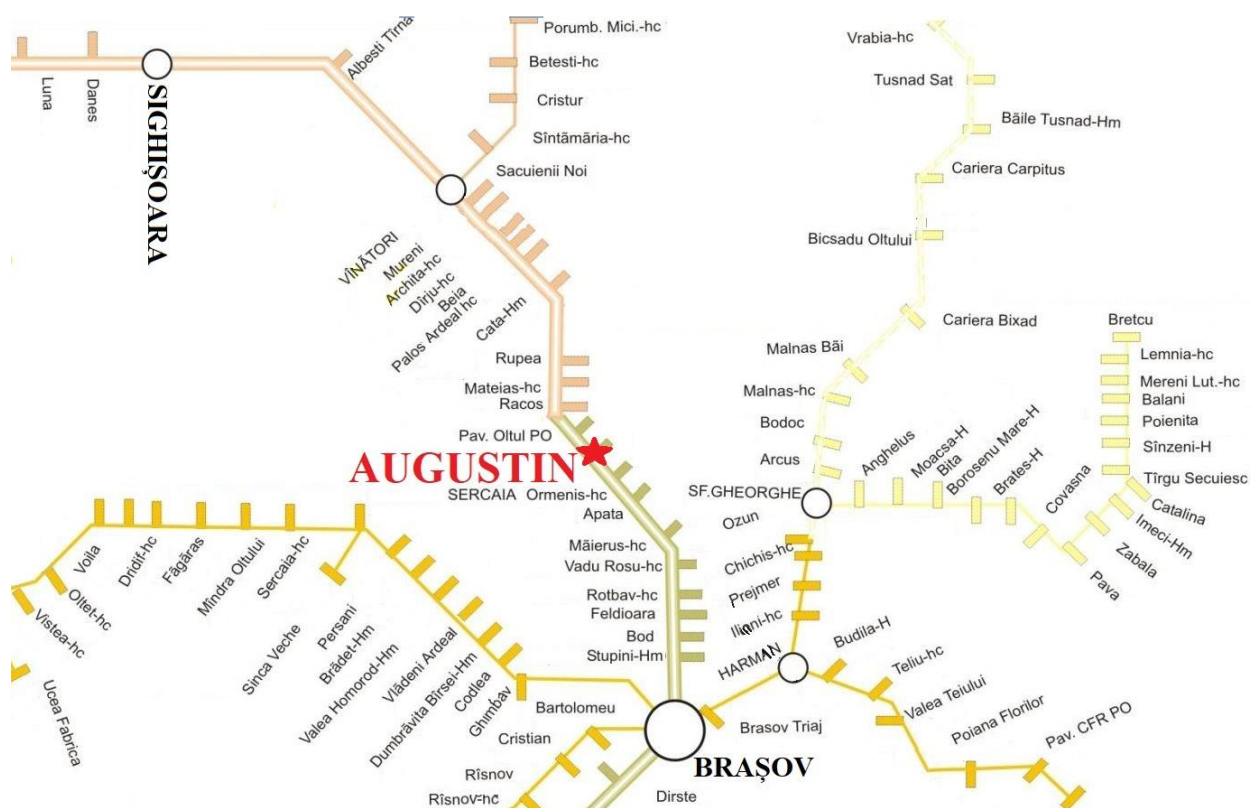
Sketch no.1. Accident site

The accident site is into the railway county Braşov, track section Braşov - Sighişoara (electrified double-track line), managed by CNCF "CFR" SA.

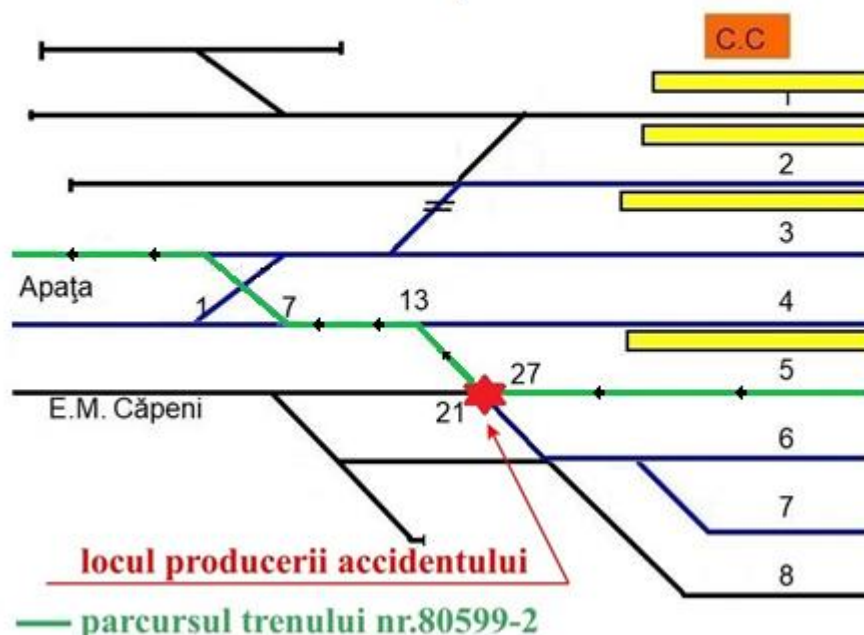
Schița nr.2 – Reprezentarea schematică a Hm. Augustin, cap X

Deraierea s-a produs prin depășirea limitei de stabilitate la deraiere, pe zona rabotată a acului curb, a schimbătorului nr.27a din compunerea TJD 21/27, atacat pe la vârful, din cauza stării necorespunzătoare a căii pe zona producerii accidentului, având ca urmare pierderea capacității de ghidare a roții atacante a primului boghiu a vagonului nr.33539335900-5 și urcarea acesteia pe contraacul drept. Aceasta a cauzat părăsirea flancului activ al contraacului curb, de către roata corespondentă din dreapta, la 5050 mm după joanta de vârf a contraacului, căderea acesteia între acul drept și contraacul curb, urmată de escaladarea flancului inactiv al acului drept și circulația roții pe șina cot a inimii duble de la călcâiul acului drept. Prima osie a circulat cu roata din dreapta pe piesele metalice ale TJD 21/27 pe directia sensului de mers al schimbătorului 27a, a căzut între firele căii la călcâiul șinei cot din dreapta inimii simple a schimbătorului nr.21 și s-a oprit. (schițele nr.3 și nr.4)

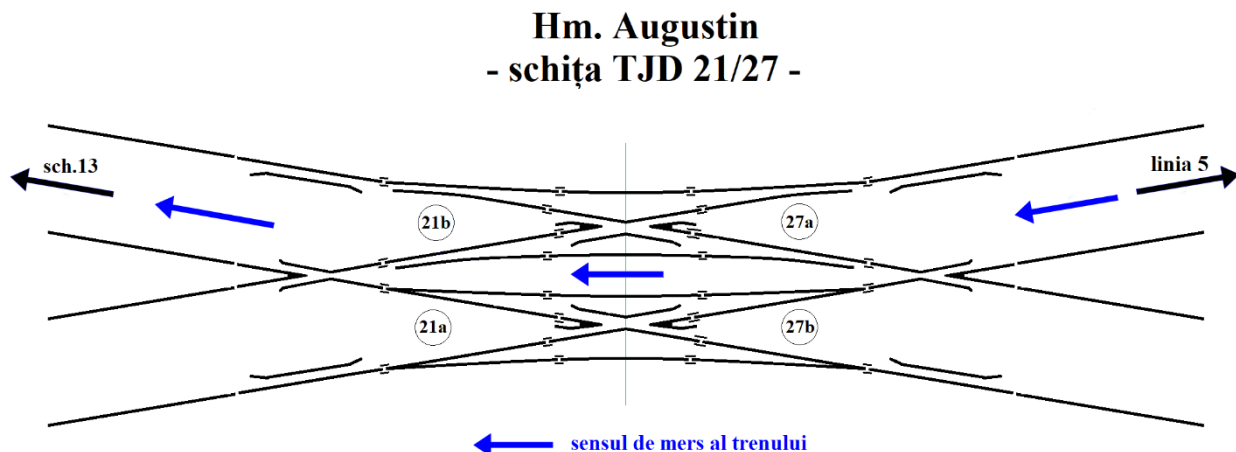
Schița nr.5 – Reprezentarea schematică a TJD 21/27 cu sensul de mers al trenului

Accidentul feroviar s-a produs pe parcursul de ieșire de la linia nr.5 din stația CFR Augustin către firul II de circulație Augustin-Apața, în cuprinsul macazului schimbătorului nr.27a din alcătuirea TJD 21/27, atacat pe la vârful, manevrat pe poziția abatere ce permite ieșirea de la linia nr.5 către schimbătorul de cale nr.13.

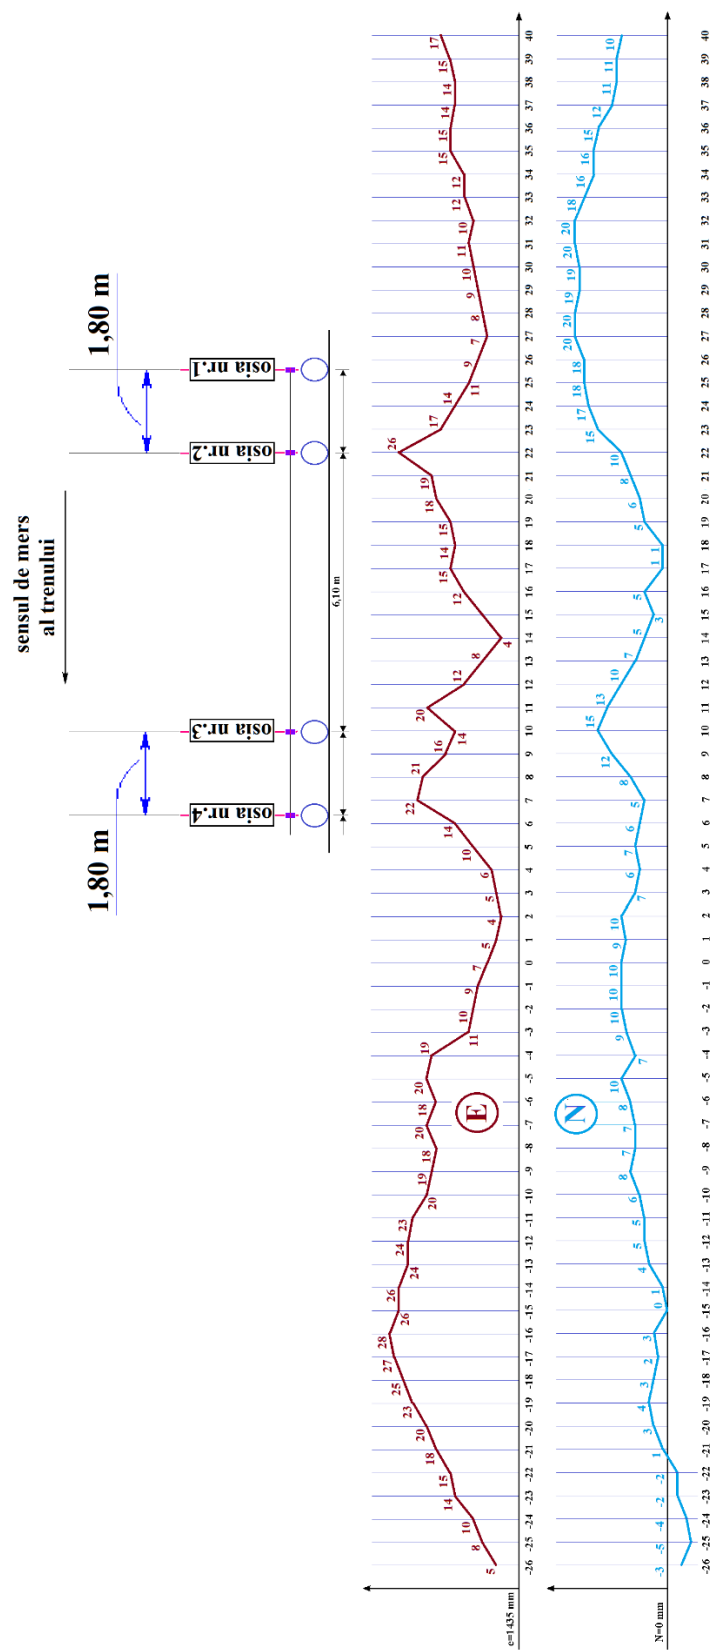
Diagrama nr.1 - Diagrame de ecartament și nivel

Comisia de investigare a procedat la pichetarea liniei începând din punctul „0”, punct care marchează prima urmă de cădere a unei roți, de pe fața laterală activă a contraacului curb, între contraacul curb și acul drept. Punctul „0” este situat la 5050 mm, în sensul de mers al trenului, de la joanta de vârf a contraacului curb, atacat pe la vârf, ce asigură continuitatea cu șina de rulare a contrașinei inimii simple. Din dreptul punctului „0” au fost marcate puncte de reper pe firul drept de șină la echidistanțe de 0,50 m.

Din punctul „0”, în sens invers sensului de mers al trenului, din 0,5 m în 0,5 metri, s-au marcat pe teren, puncte de la „0” la „40”. De asemenea, s-a pichetat linia din 0,5 m în 0,5 m începând cu punctul „0” în sensul de mers al trenului, marcându-se pe teren și punctele „-1” la „-30”. În aceste puncte au fost efectuate măsurători în regim static, după retragerea vagoanelor, ale ecartamentului și nivelului transversal al căii, cu tiparul de măsurat calea de tipul „Geismar” nr.1910 - 40311 având verificarea metrologică valabilă.

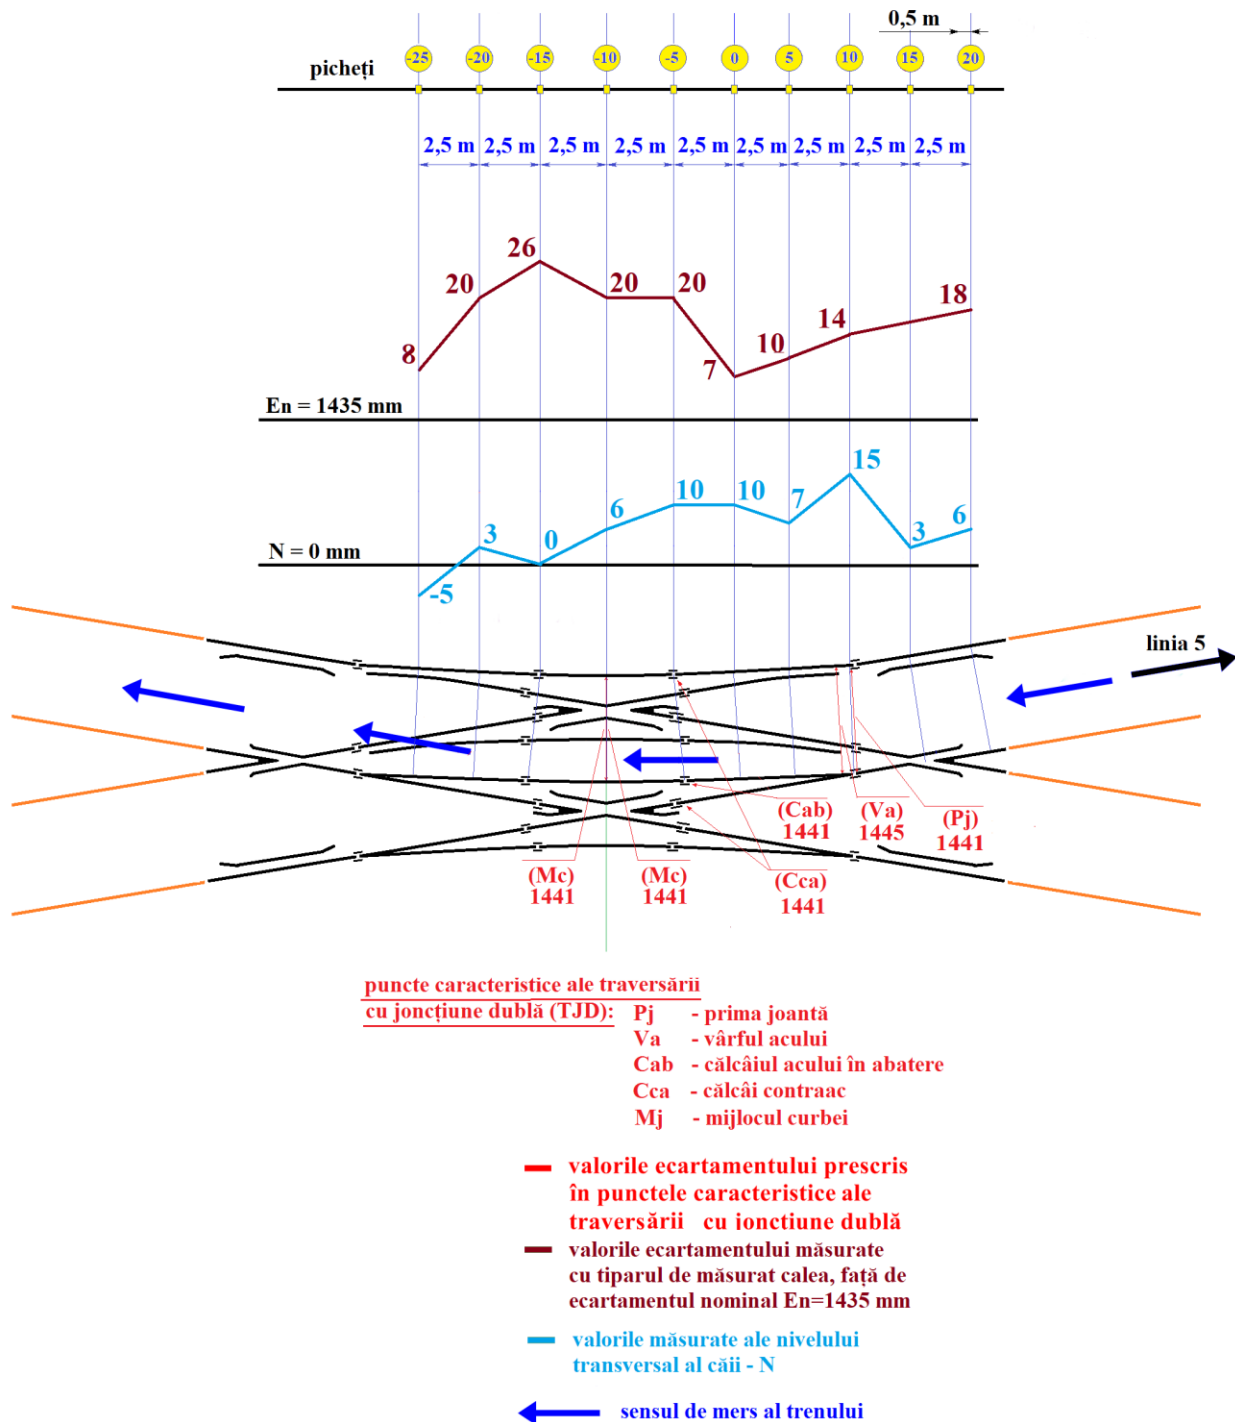
Schița nr.6 – Reprezentarea schematică a TJD 21/27

Punctul de reper „10” se afla la 50 mm, în sensul de mers, după prima joantă a contraacelor schimbătorului nr.27a din alcătuirea TJD 21/27. Punctul de reper „8” se afla la vârful acelor, punctul de reper „-4” se afla la joanta acelor articulate, iar punctul de reper „-6” coincidea cu ultima joantă a contraacelor aceluiași schimbător.
