AGENȚIA DE INVESTIGARE FERROVIARĂ ROMÂNĂ - AGIFER

## RAPORT DE INVESTIGARE

al accidentului feroviar produs la data de 09.04.2021, ora 13:40, pe raza de activitate a Sucursalei Regionale CF Constanța, secția de circulație Dorobanțu - Capu Midia, între stațiile CF Năvodari și Nazarcea, la km. 22+400, dată la care au deraiat 3 vagoane din compunerea trenului de marfă nr.89576

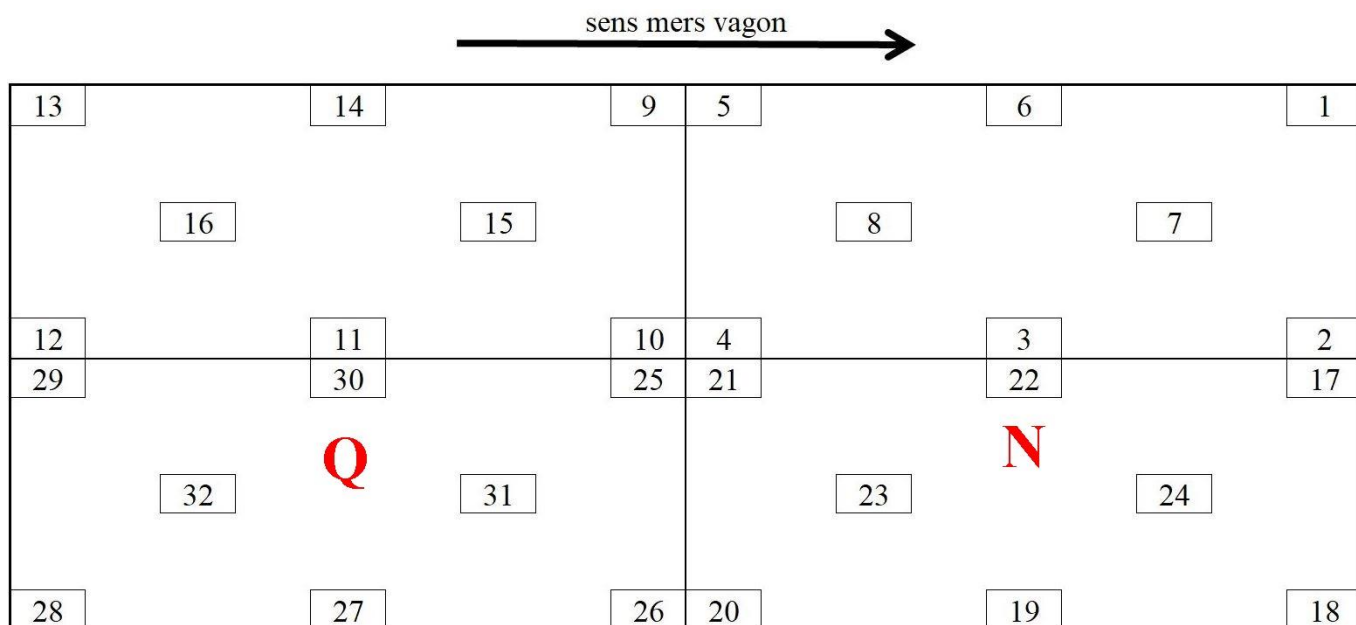
Figura nr.3 Schița măsurătorii încărcăturii în vagon

Având în vedere această constatare au fost efectuate măsurători ale înălțimii cutiei vagonului și ale distanțelor existente între rama superioară a vagonului și încărcătura acestuia. Punctele în care au fost efectuate aceste măsurători fiind conform schiței următoare.

Punctele N și Q reprezintă punctele unde încărcătura are înălțimea cea mai mare. Punctul N fiind situat la un metru de pct.19 către pct.22, valoarea măsurată fiind de 650 mm. Punctul Q este situat la 1960 mm de pct.28 și la 1470 mm de pct.27, valoarea măsurată fiind de 400 mm.

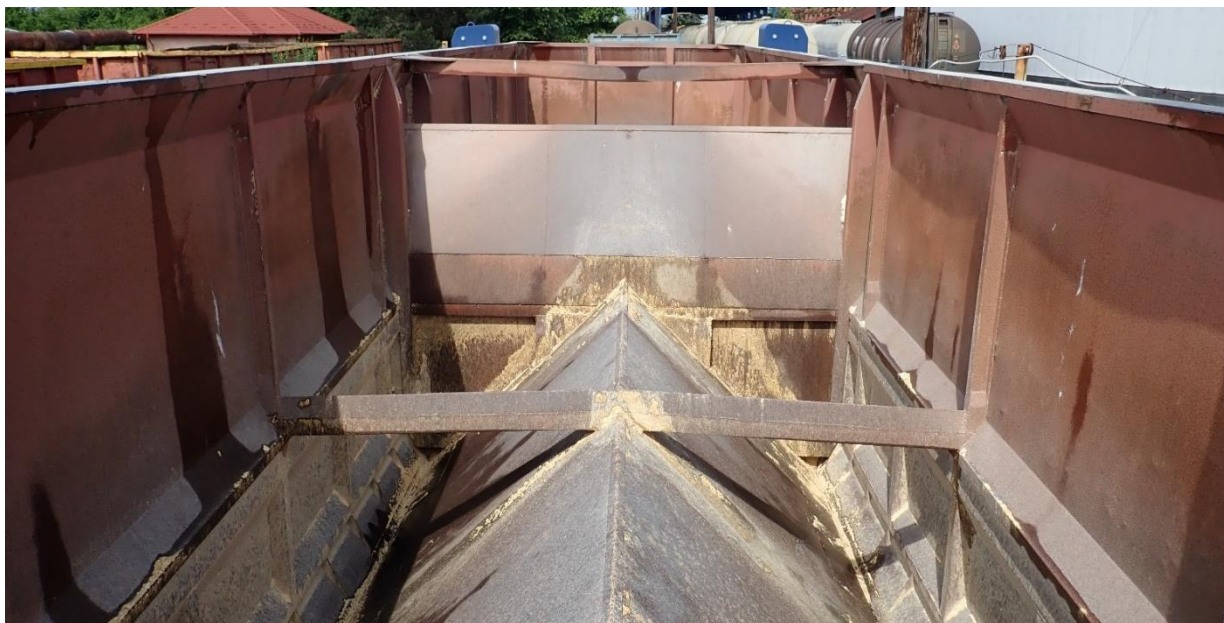
*Foto nr.4, interior vagon seria Fabls*
