RAPORT DE INVESTIGARE

privind accidentul feroviar produs la data de 06.06.2021, pe raza de activitate a Sucursalei Regionale de Căi Ferate Timișoara, în halta de mișcare Poarta, la linia nr.4, prin declanșarea unui incendiu la locomotiva de remorcare EA 071, a trenului de marfă nr.81690 aparținând SNTFM „CFR Marfă” SA

Raport de investigare
Ediție finală
30 mai 2022

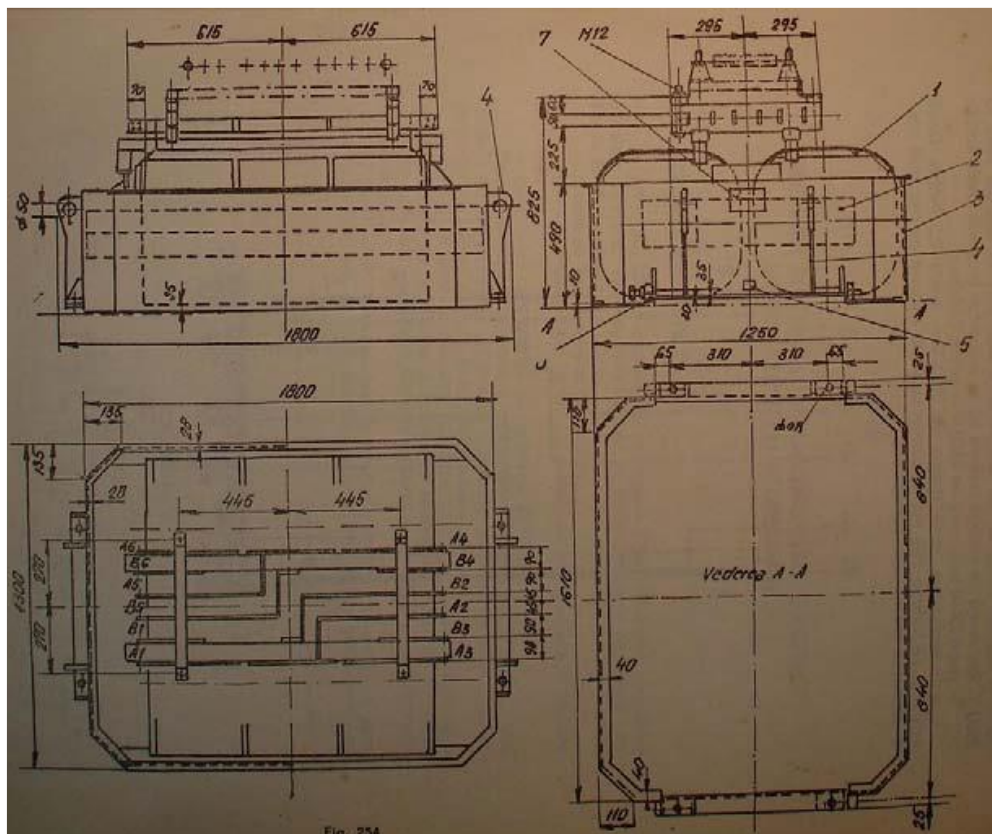
Selful de aplatizare este un ansamblu de bobine construit din două miezuri din tole izolate pe care sunt bobinate, înfășurări separate galvanic între ele din bare de cupru izolate, câte una pentru fiecare motor de tracțiune. Pe fiecare miez sunt montate câte 3 înfășurări, având bornele notate cu A și B. Selful este introdus într-o ramă metalică.

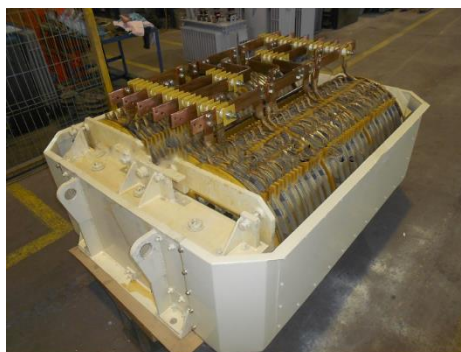
Blocul selfului de aplatizare este montat sub răcitorul de ulei a grupului transformator principal, fiind răcit de același ventilator
