## RAPORT DE INVESTIGARE

privind accidentul feroviar produs în data de 26.06.2021, pe raza de activitate a Sucursalei Regionale de Căi Ferate Brașov, în stația CFR Vânători, prin deraierea de prima osie în sensul de mers a locomotivei de remorcă a trenului de marfă nr.21817-2 aparținând SNTFM „CFR Marfă” SA

*Ediția finală  
iunie 2022*

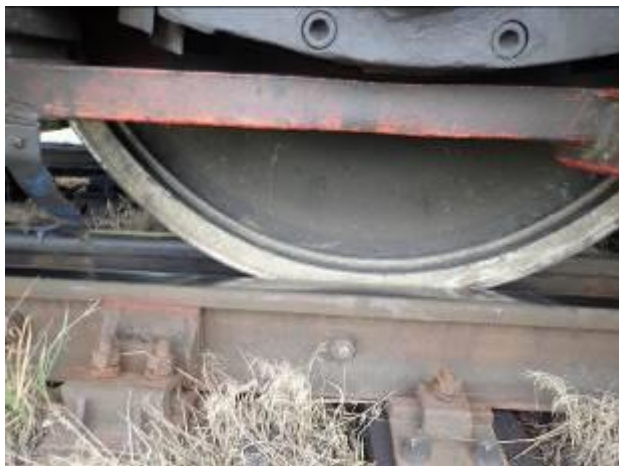
*Foto nr.1*

Locomotiva a fost condusă de la postul de conducere nr.II și, la sosirea la fața locului a comisiei de investigare, roata din stânga a osiei nr.6 (prima în sensul de mers) era deraiată, suspendată între contraacul curb și acul drept, iar roata din dreapta se afla cu suprafața de rulare pe contraacul drept – *foto nr.1,2*. Adaosurile de la arcurile tip Metalastik nu erau mișcate din poziția normală la niciuna dintre osii – *foto nr.3,4*.

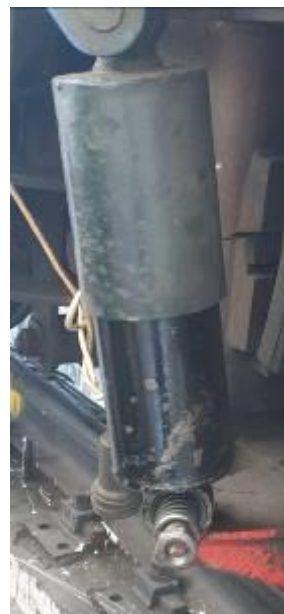
*Foto nr.6*

- amortizorul hidraulic vertical de la roata din dreapta a osiei nr.6 era ineficace, având scurgeri vechi de ulei – *foto nr.5*;
- amortizorul hidraulic vertical de la roata din stânga a osiei nr.6 era ineficace, prezentând scurgeri proaspete de ulei – *foto nr.6*;
- amortizoarele hidraulice orizontale erau în bună stare de funcționare.
