AGENȚIA DE INVESTIGARE FEROVIARĂ ROMÂNĂ - AGIFER

RAPORT DE INVESTIGARE

al incidentului feroviar produs la data de 28.06.2021, pe raza de activitate a Sucursalei Regionale CF Craiova, în halta de mișcare Robănești, în circulația trenului de călători Interregio nr.9036

*Raport Investigare Final
07 iunie 2022*

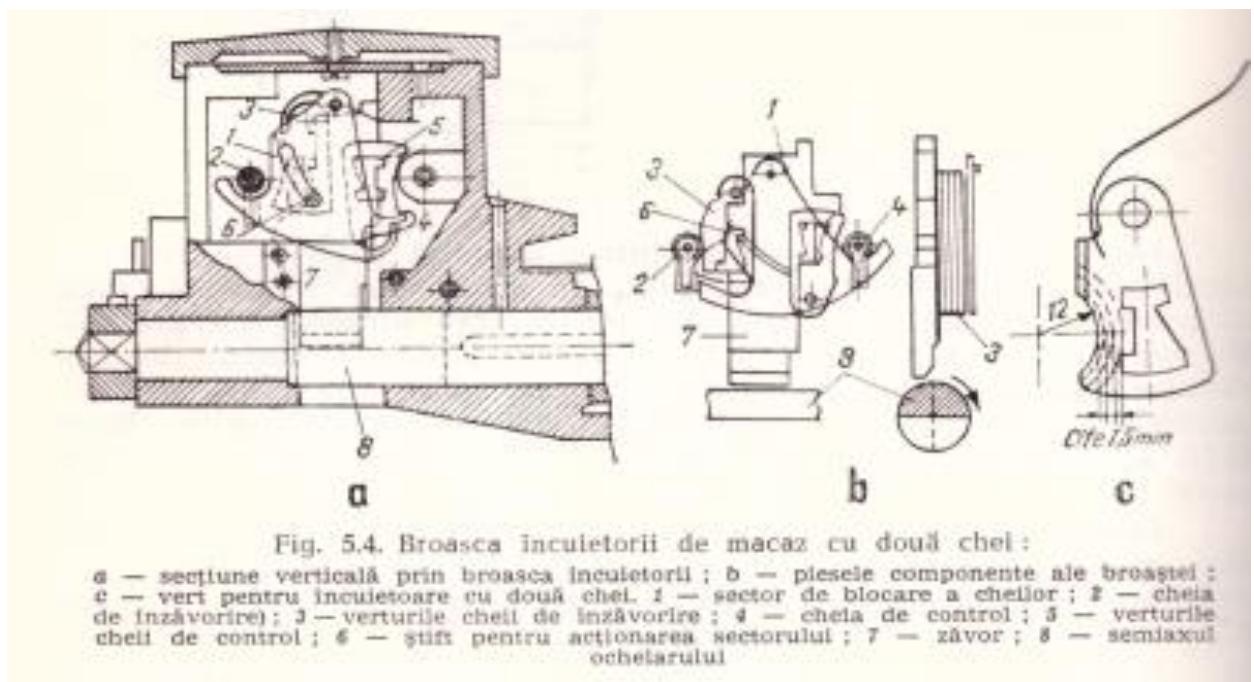
Fig. 5.4. Broasca încuietorii de macaz cu două chei:

Concluzie: Uzurile acceptate ale pieselor componentelor ale broaștei încuietorii de macaz 4+, precum și uleiul în exces și vâscos, prin acțiunea lor cumulată, au influențat funcționarea defectuoasă a încuietorii de macaz 4+ prin neefectuarea cursei complete a zăvorului și posibilitatea încuierii cu cheia de înzăvorare 2-.
