RAPORT DE INVESTIGARE

**privind accidentul feroviar produs la data de 08.07.2021,
pe raza de activitate a Sucursalei Regionale de Căi Ferate București,
secția de circulație Ploiești Vest – Brașov (linie dublă electrificată), în stația CFR Bușteni,
prin declanșarea unui incendiu la primul vagon din componerea trenului de marfă nr.80498-1
aparținând operatorului de transport marfă SC Grup Feroviar Român SA**

*Raport de Investigare
iunie 2022*

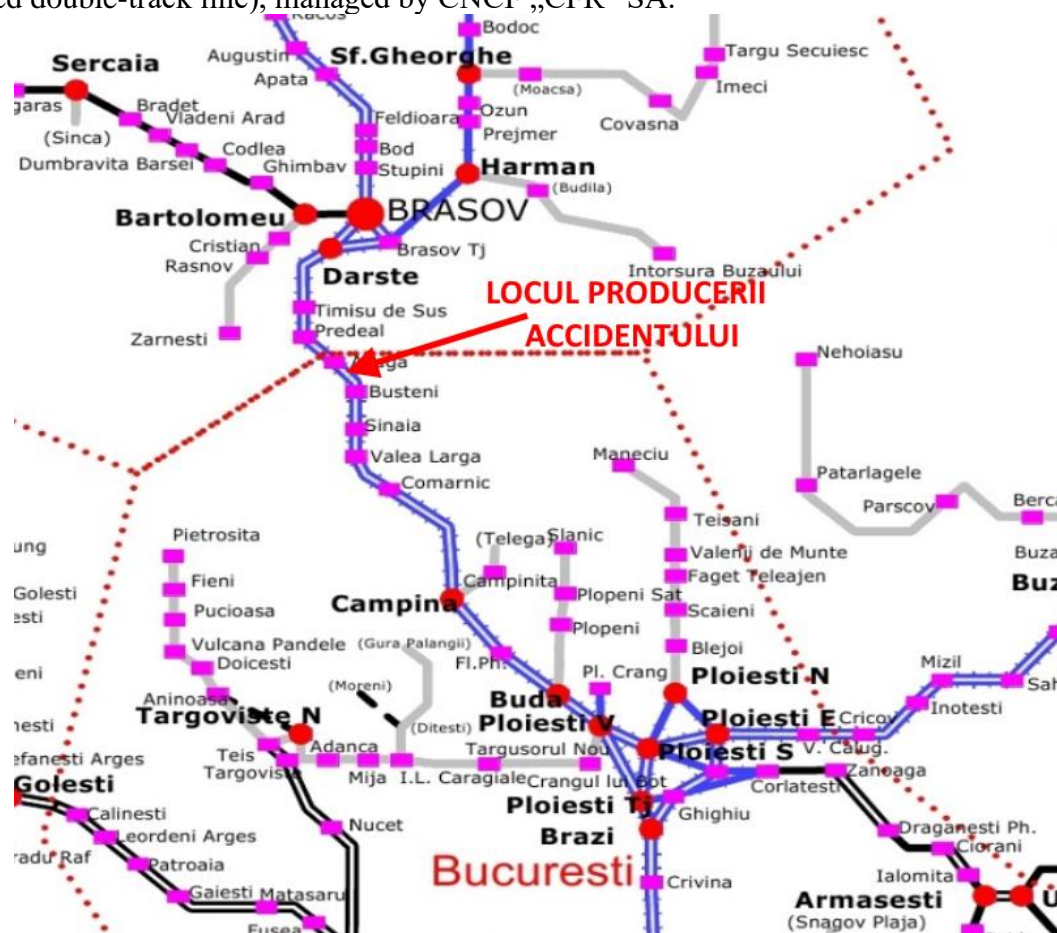
Figure no.1 – accident site

The accident site is in the railway county București, track section Ploiești Vest – Brașov (electrified double-track line), managed by CNCF „CFR” SA.

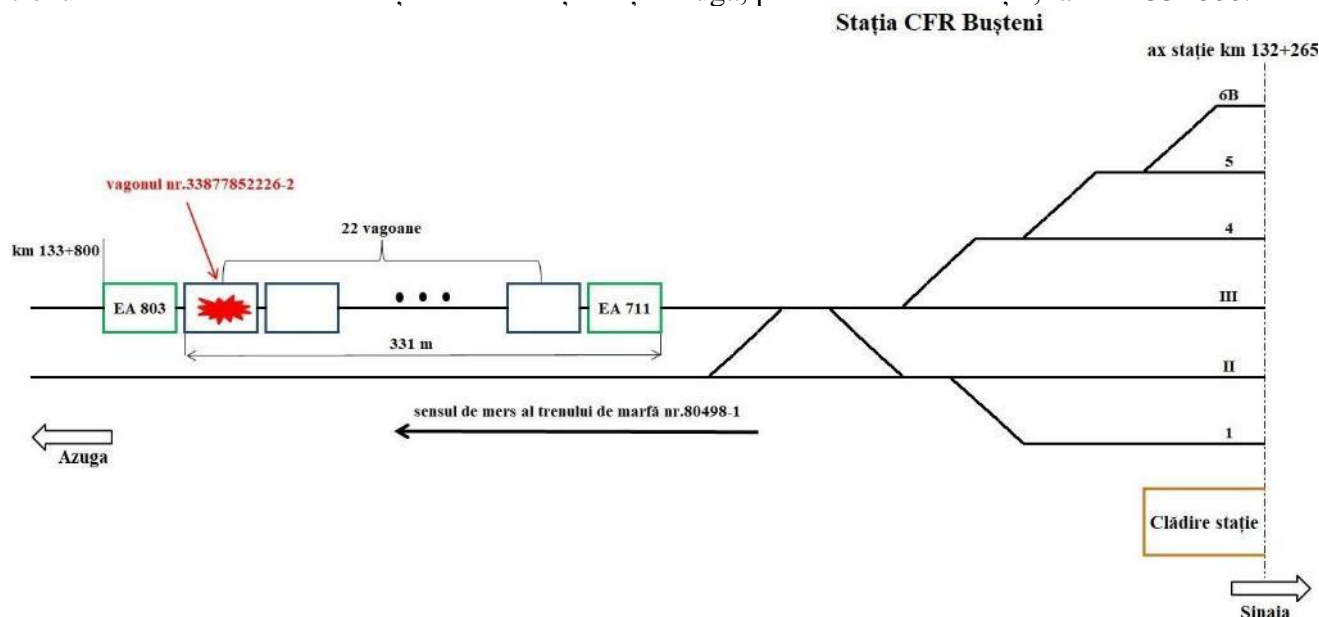
Figura nr.2 – schița accidentului

În jurul orei 04:30, la trecerea prin stația CFR Bușteni, IDM de serviciu în această stație a sesizat flacără la partea superioară a primului vagon, după locomotiva de remorcare. În aceste condiții IDM a anunțat prin RTF, mecanicul locomotivei despre situație, care a luat apoi măsuri de frânare și a oprit trenul în linia curentă între stațiile CFR Bușteni și Azuga, pe firul I de circulație, la km 133+800.

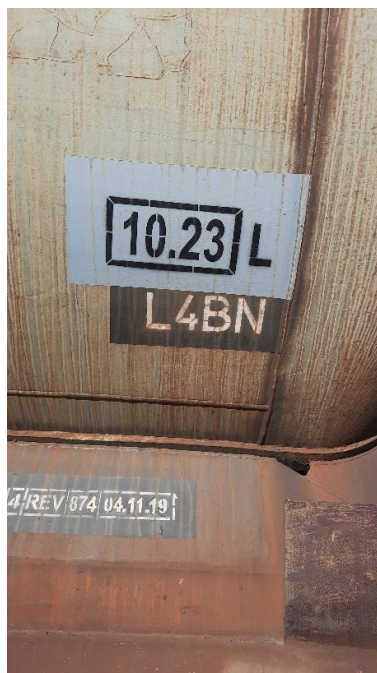
- vagonul nr.33877852226-2 este vagon cisternă de tip Zas, cod cisternă L4BN (transport lichide, presiune minimă de calcul 4 bari, cu orificii de umplere și de golire pe la partea de jos cu 3 dispozitive de închidere, fără dispozitiv de aerisire și *care nu este închisă ermetic*). Precizăm că, în conformitate cu prevederile RID, acest cod de cisternă permite transportul benzinei, produsul care era încărcat în acest vagon la momentul producerii accidentului;
- ultima verificare tehnică periodică a recipientului vagonului s-a efectuat în luna octombrie 2019 de către SC RAIL LOGISTIC SRL fiind valabilă până în luna octombrie 2023. Această verificare tehnică periodică a fost efectuată împreună cu expertul autorizat aparținând BUREAU VERITAS România, cu codul 36, acesta emițând, la data de 23.10.2019, Raportul de Inspecție nr.BUH/ IDD 2019/101 1831;

Foto nr. 5 - inscripțiile pe vagon care atestă tipul recipientului și data efectuării verificării tehnice periodice

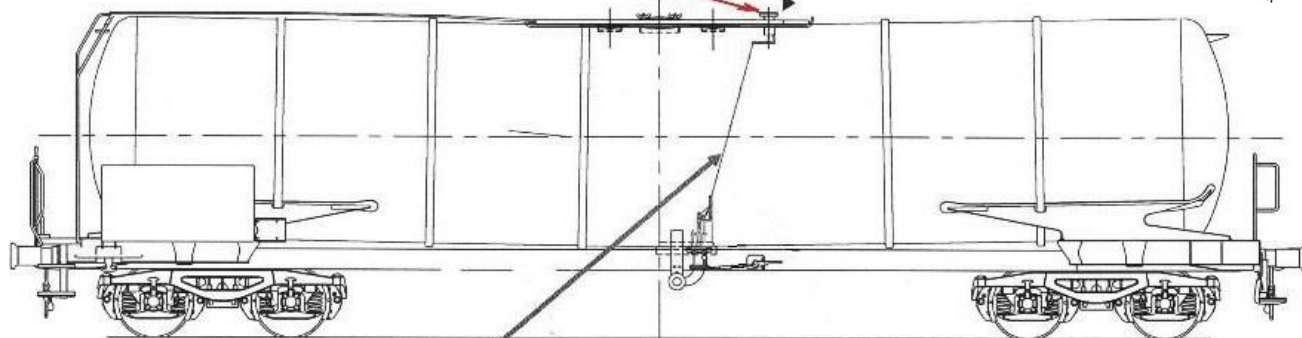
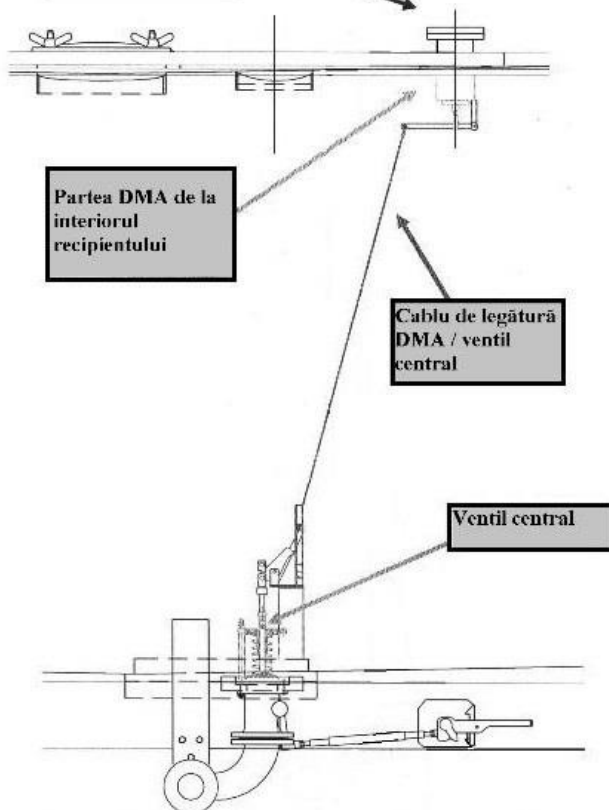
Figura nr. 4 – modul de amplasare a DMA pe vagon

DMA este poziționat în partea superioară a recipientului și este în contact permanent cu faza gazoasă a produsului transportat

Locul producerii incendiului

NOTĂ: dacă DMA nu este canalizat pentru recuperarea vaporilor de produs, cum este cazul vagonului implicat în accident, în funcție de valorile de calibrare, acesta poate fi utilizat ca o supapă în timpul transportului.
