RAPORT DE INVESTIGARE

privind accidentul feroviar produs la data de 12.07.2021 pe raza de activitate a Sucursalei Regionala de Căi Ferate Brașov, secția de circulație Brașov – Sighișoara, în halta de mișcare Beia, prin declanșarea unui incendiu la încărcătura de bușteni a primului vagon din compunerea trenului de marfă nr.99514 aparținând operatorului de transport marfă SC Vest Trans Rail SRL

*Raport de investigare final
4 iulie 2022*

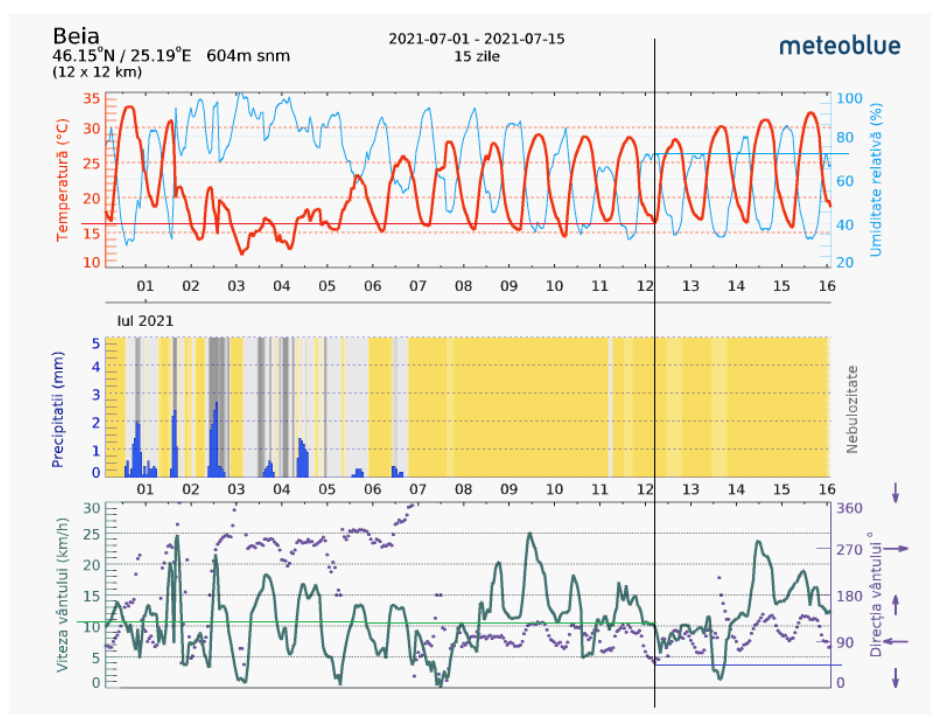
Imaginea 2 – Condiții externe în localitatea Beia

Condițiile externe nu au avut legătură cauzală sau contributivă recunoscută cu producerea accidentului.

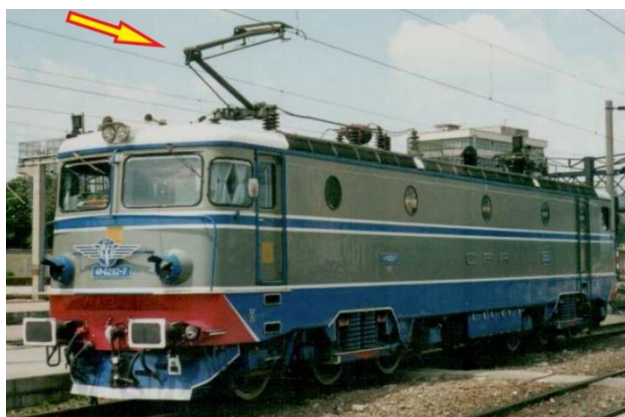
Imaginea 4 – Exemplu de pantograf

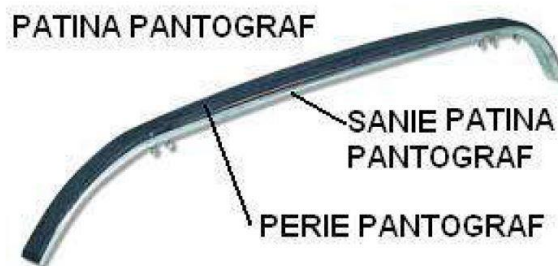
Imaginea 5 – patina de pantograf, sania patinei și peria pantografului

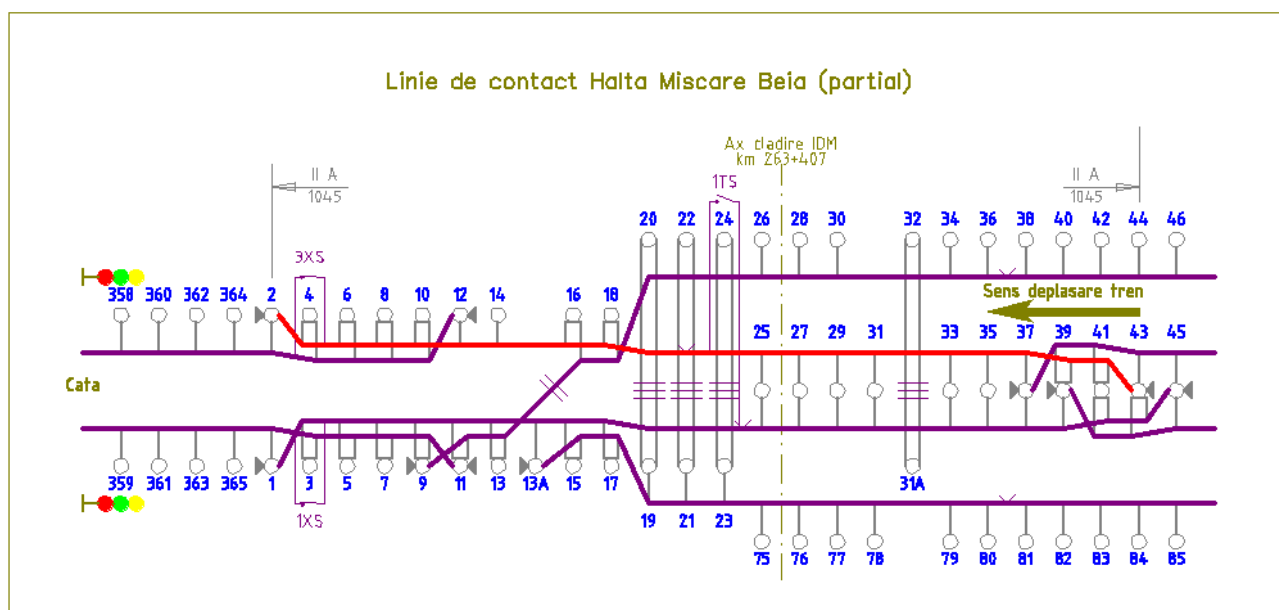
Imaginea 14 - schema LC din Hm Beia

Zona de ancorare afectată de către incendiu are o lungime de 1045 metri între stâlpii liniei de contact nr.2 și nr.44 cu ancorări semicompensate la ambele capete și cu ancorare mediană între stâlpii nr.22 și 24.

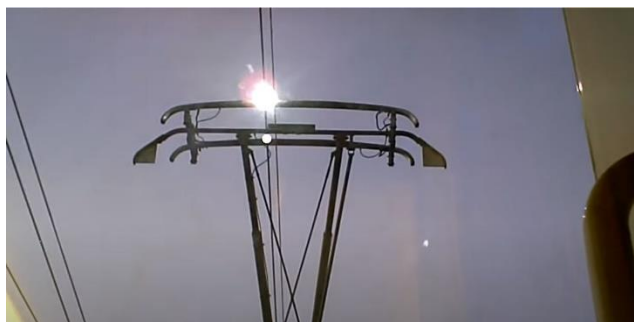
Imperfecțiunile de contact dintre peria de pantograf și LC, conduc frecvent la producerea scânteierilor electrice, fenomen care provoacă creșterea temperaturii de lucru la contactul dintre șină și pantograf, potrivit lucrării *Studiu asupra scânteilor electrice de la pantograf*.

Imaginea 16 – exemplu de scânteiere electrică la pantograf
