AGENȚIA DE INVESTIGARE FERROVIARĂ ROMÂNĂ - AGIFER

## **RAPORT DE INVESTIGARE**

al accidentului feroviar produs la data de 15.07.2021,  
pe raza de activitate a Sucursalei Regionale de Căi Ferate București,  
la stația CFR Bucureștii Noi, în cuprinsul schimbătorului de cale nr.12C,  
prin deraierea locomotivei ED 022 de remorcare a trenului nr.83548G-1

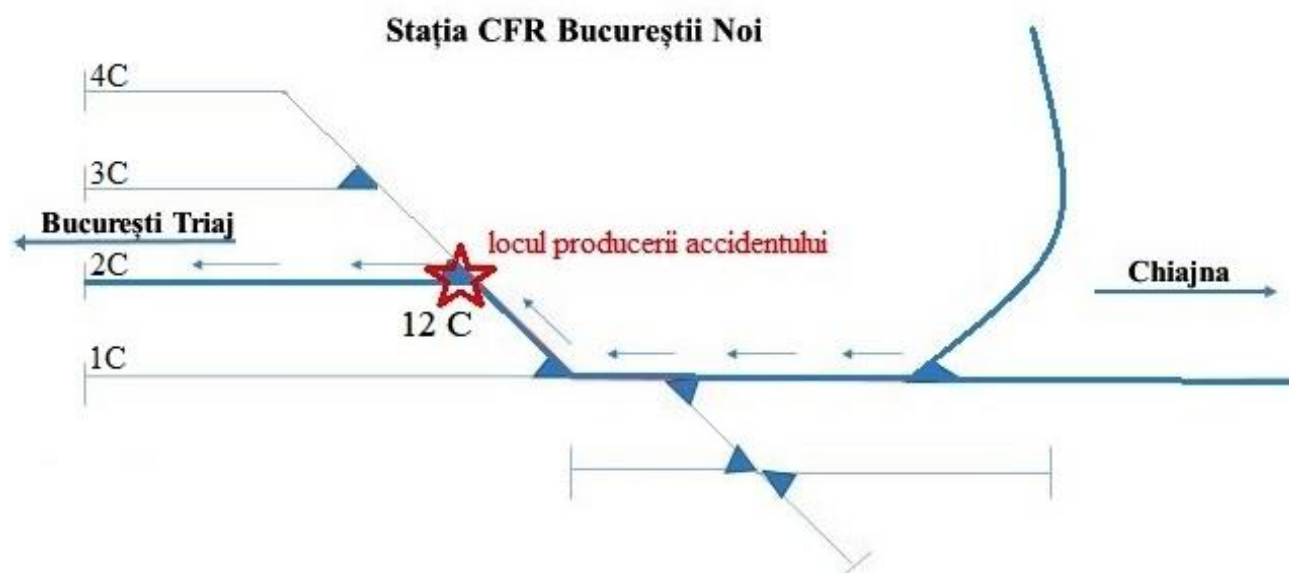
Figura nr.2 – Schița capului stației CFR Bucureștii Noi unde s-a produs accidentul feroviar

Punctul în care s-a produs deraierea se află în cuprinsul macazului propriu-zis al schimbătorului nr.12C.
