Prezentul Aviz face parte integrantă din Raportul de investigare al accidentului feroviar produs la data de 28.07.2021, ora 23:20, pe raza de activitate a Sucursalei Regională CF Constanța, secția de circulație București - Constanța (linie dublă electrificată), în stația CFR Fetești, prin ajungerea din urmă și tamponarea trenului de marfă nr.50790-1 (aparținând operatorului de transport feroviar SC EXPRESS Forwarding SRL), de către trenul de marfă nr.60514-1 (aparținând operatorului de transport feroviar SC TIM RAIL CARGO SRL).

RAPORT DE INVESTIGARE

privind accidentul feroviar produs la data de 28.07.2021, ora 23:20, pe raza de activitate a Sucursalei Regională CFR Constanța, în stația CFR Fetești, prin ajungerea din urmă și tamponarea trenului de marfă nr.50790-1, de către trenul de marfă nr.60514-1

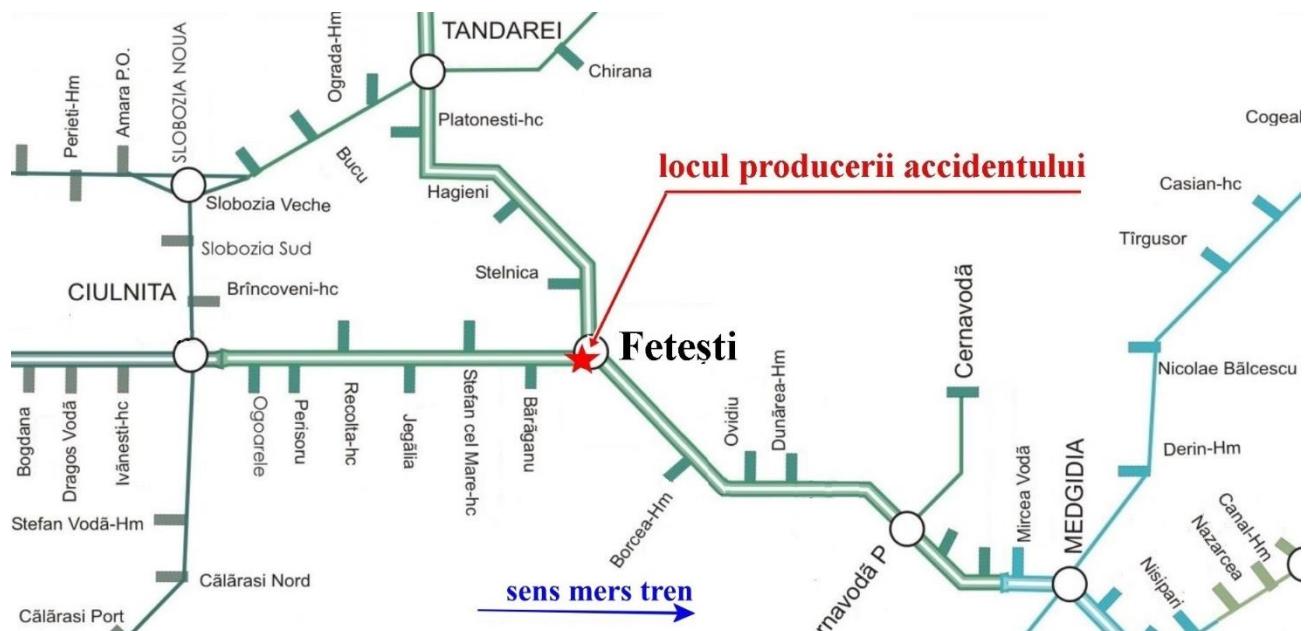
Figure no.1 – accident site

On the **28th July 2021**, at 23:20 o'clock, in **the railway station Fetești**, end X, on the direct line II of track I, the freight train no.60514-1 (got by the railway undertaking TRC) took over and came into collision with the freight train no.50790-1 (got by the railway undertaking EXFO). Following the accident, the locomotive EA 194 and the first 8 wagons of the freight train no.60514-1, as well as the last 7 wagon of the freight train no.50790-1, derailed and were damaged.

The accident site is in the railway county Constanța, track section București - Constanța (electrified double-track line), managed by CNCF „CFR” SA.

Following the accident, the track superstructure was affected on about 270 m (switches no.97, 99 and 105 were completely destroyed and the track was damaged on about 200 m).
