AVIZ

RAPORT DE INVESTIGARE

al accidentului feroviar produs la data de data de 07.08.2021,
pe raza de activitate a Sucursalei Regionale de Căi Ferate Craiova,
între stațiile CFR Vlădueni și Piatra Olt, în circulația trenului de marfă nr.20536-1
prin deraierea celui de-al 13-lea vagon din compunerea trenului

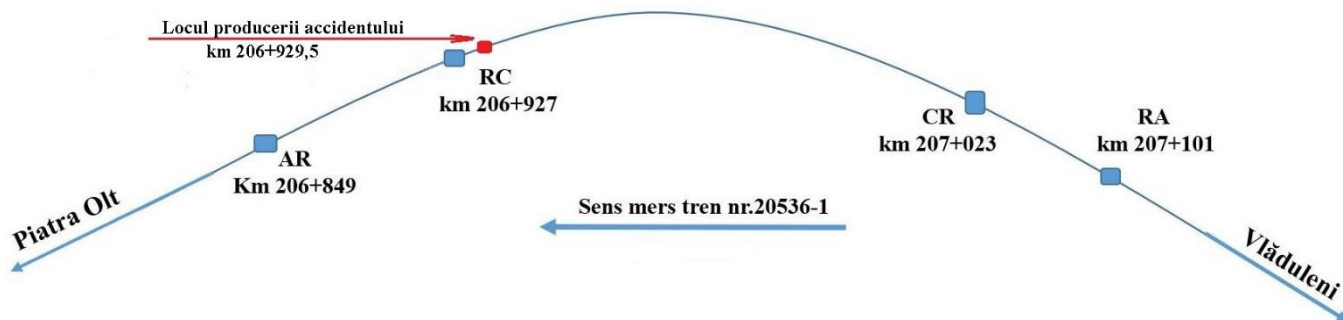
Figura nr.3 – Reprezentarea schematică a curbei pe care s-a produs accidentul feroviar

Punctul în care s-a produs deraierea se află în cuprinsul curbei circulare.

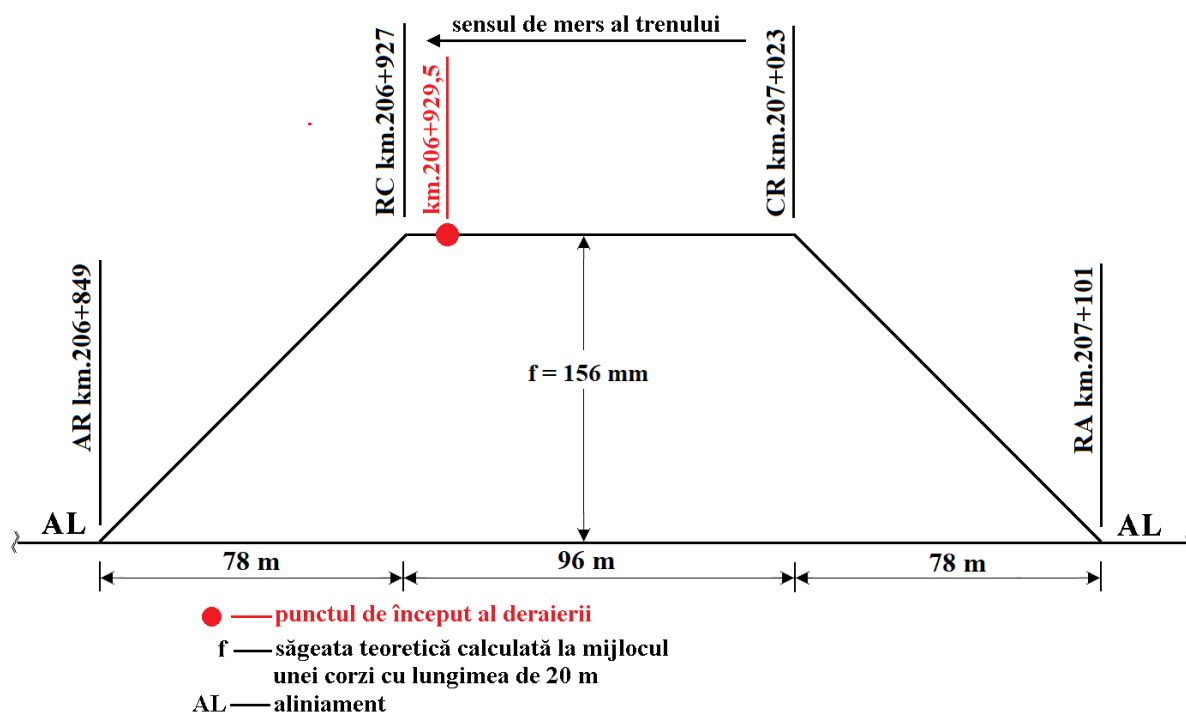
Figura nr.4 – Schița cu elementele curbei

- viteza de circulație a trenurilor de călători, pe curba de la km 206+849 la 207+101, este limitată la 70 km/h din cauza caracteristicilor de traseu (elementele curbei).
