RAPORT DE INVESTIGARE

privind accidentul feroviar produs în data de 23.08.2021, pe raza de activitate a Sucursalei Regionale de Căi Ferate Craiova, între halta de mișcare Valea Albă și stația CFR Balota, prin deraierea ambelor osii ale primului boghiu, în sensul de mers, de la cel de-al 12-lea vagon din compunerea trenului de marfă nr.29114 aparținând SC Rail Cargo Carrier Romania SRL

*Raport final
august 2022*

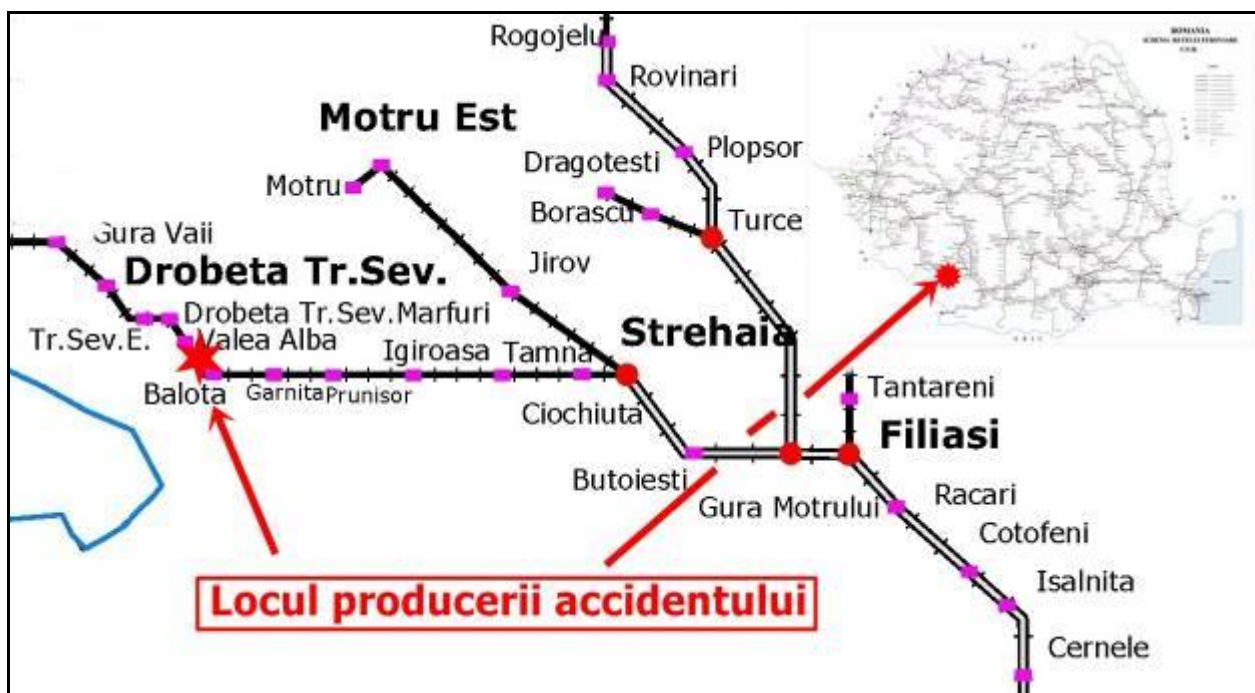
Figura nr.1

Circumstanțe externe la locul accidentului

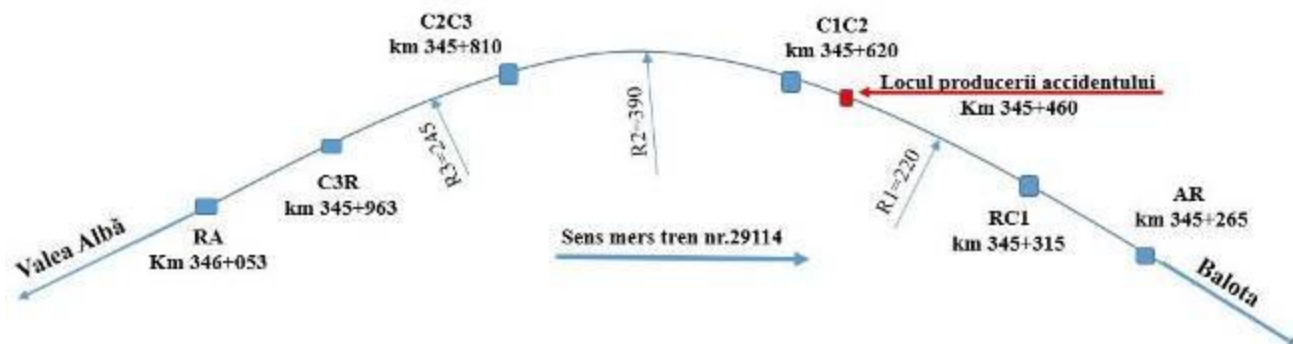
Figura nr.2

Proiecția în plan orizontal a traseului căii ferate pe zona producerii deraierii, este o succesiune de 3 curbe având datele caracteristice prezentate în schiță. Deraierea s-a produs în cuprinsul zonei în care raza curbei are valoarea constantă $R=220$ m, la km.345+460.

Curba pe care s-a produs accidentul feroviar este alcătuită din trei curbe arc de cerc fără curbe de racordare între ele, ale căror raze au valorile $R_1=220$ m, $R_2=390$ m și $R_3=245$ m. Înspre aliniamentele adiacente, această curbă se racordează prin intermediul a două curbe parabolice care au lungimile $L_{r1}=50$ m și respectiv $L_{r2}=90$ m. Valorile săgeților corespunzătoare celor trei curbe circulare cu deviație stânga în raport cu lungimea unei corzi de 10 m (lungimea corzii folosită pentru măsurarea săgeților curbilor cu raze mai mici de 250 m) sunt $f_1=57$ mm, pentru curba cu raza $R_1=220$ m; $f_2=32$ mm pentru curba cu raza $R_2=390$ m și $f_3=51$ mm pentru curba cu raza $R_3=245$ m, iar lungimile curbilor arc de cerc corespunzătoare celor trei raze circulare sunt $L_{cc1}=305$ m, $L_{cc2}=190$ m și respectiv $L_{cc3}=153$ m.

Punctele caracteristice ale curbei cu deviație stânga sunt: A_1R_1 km 345+265, R_1C_1 km 345+315, C_1C_2 km 345+620, C_2C_3 km 345+810, C_3R_2 km 345+963 și R_2A_2 km 346+053.

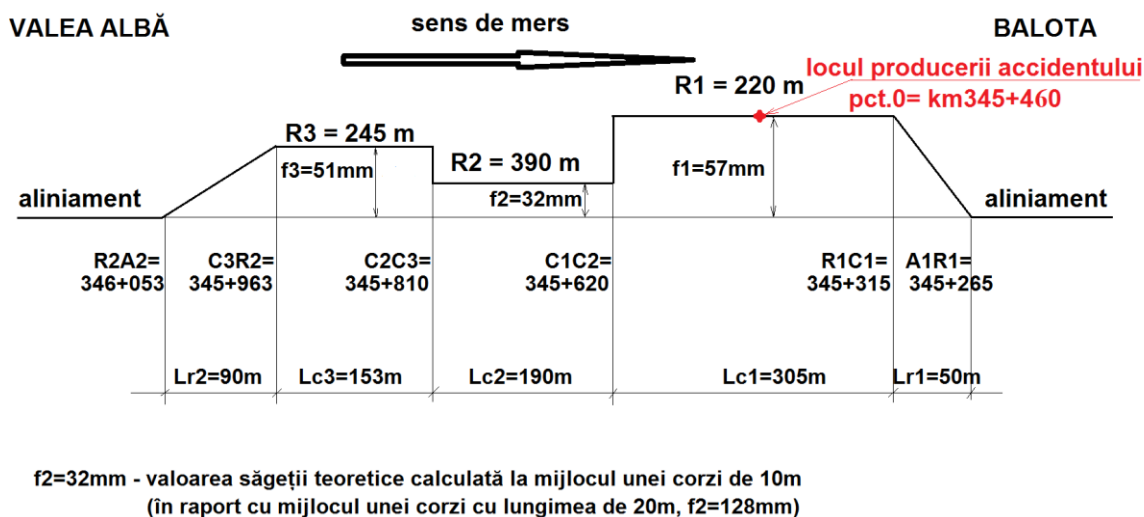
În desenul de mai jos au fost reprezentate diagramele săgeților teoretice pentru această curbă.

Figura nr.3 - diagrama săgeților teoretice pe zona curbilor circulare
