AGENȚIA DE INVESTIGARE FEROVIARĂ ROMÂNĂ - AGIFER

RAPORT DE INVESTIGARE

al accidentului feroviar produs la data de 27.08.2021,
pe raza de activitate a Sucursalei Regionale de Căi Ferate București,
în stația CFR Nucet, linia nr.5,
prin deraierea a 6 vagoane din compunerea trenului de marfă nr.59401

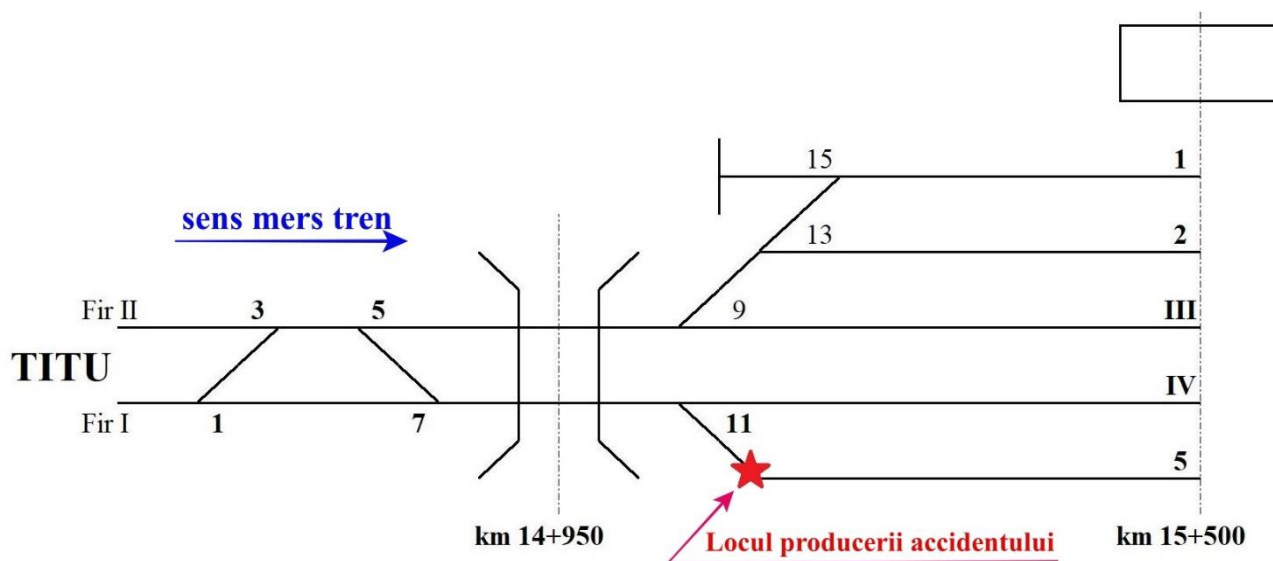
Figura nr.2 – Schiță cap X al stației CFR Nucet unde s-a produs accidentul feroviar

Punctul în care s-a produs deraierea se află în cuprinsul curbei după schimbătorul de cale nr11.

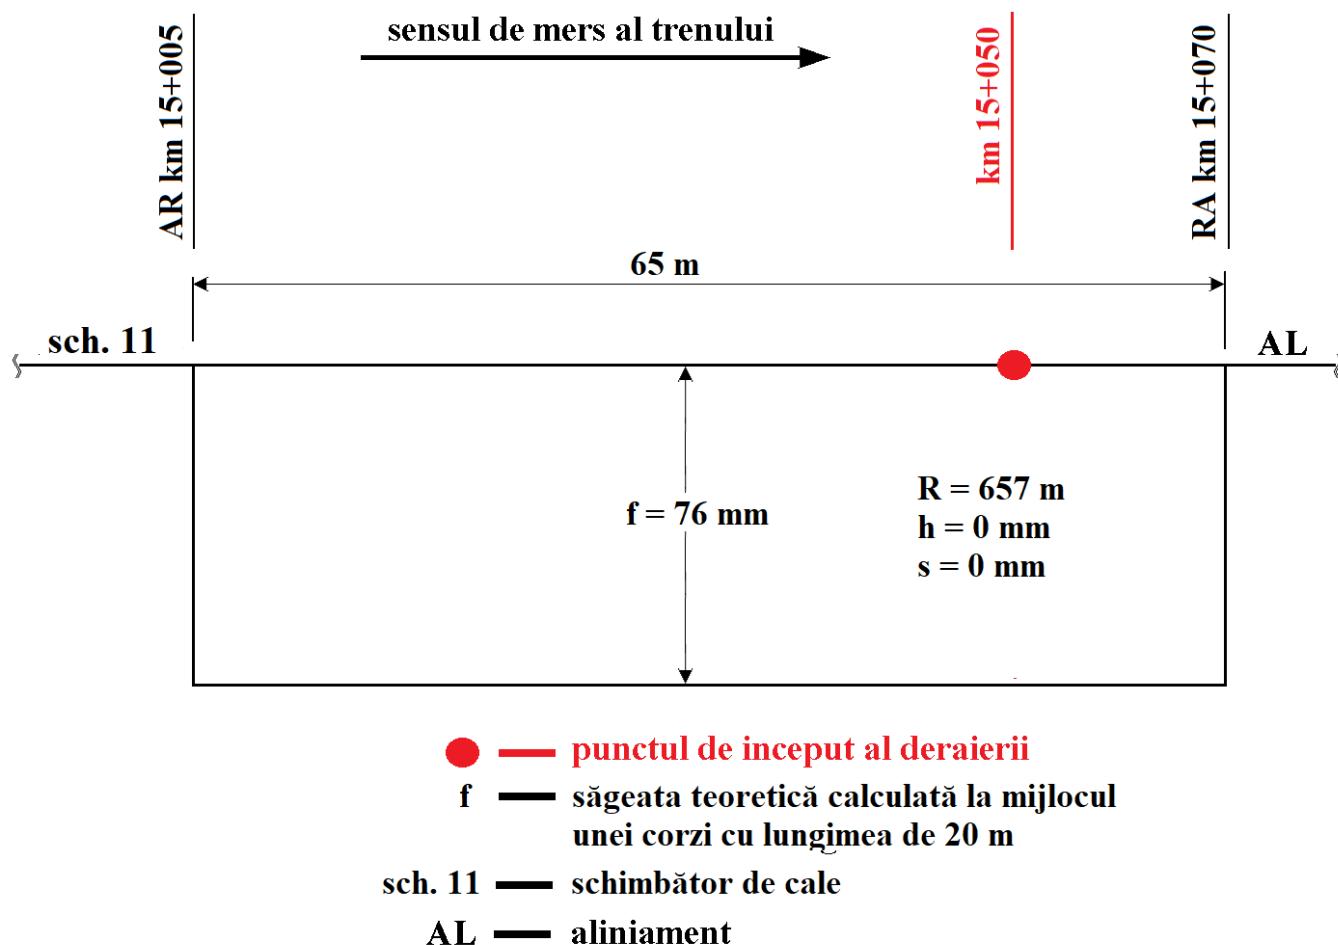
Figura nr.3 – Schița cu elementele curbei

- curba după schimbătorul de cale nr.11 are deviație stânga, în sensul creșterii kilometrajului și al sensului de mers al trenului, lungimea de 65 m, supraînălțarea $h=0$ mm și supralărgirea $s=0$ mm;
