AVIZ

RAPORT DE INVESTIGARE

privind accidentul feroviar produs în data de 03.09.2021, pe raza de activitate a Sucursalei Regionale de Căi Ferate Brașov, în stația CFR Făgăraș, prin deraierea primului boghiu în sensul de mers al celui de al 10-lea vagon din compunerea trenului de marfă nr.99974 aparținând Rail Force SRL

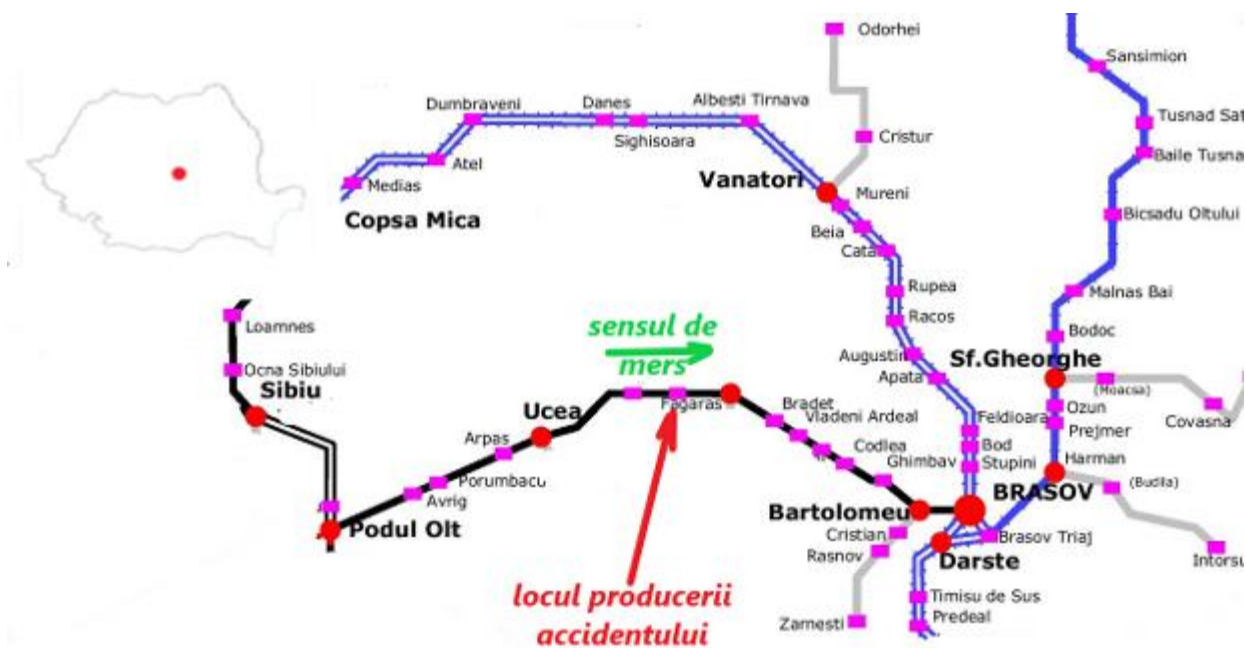
Figura nr.1

În data de **03.09.2021**, după plecarea trenului de marfă nr.99974 de la linia nr.8 din stația CFR Făgăraș – *figura nr.1*, în timp ce trenul se afla pe cuprinsul aparatului de cale nr.27, mecanicul trenului a sesizat reacții anormale în corpul trenului și nor de praf la unul dintre vagoane, motiv pentru care a luat măsuri de frânare rapidă.

După oprirea imediată a trenului, ca urmare a verificărilor efectuate, s-a constatat că al 10-lea vagon din compunere era deraiat de primul boghiu în sensul de mers. După oprire, vagonul se afla în cuprinsul aparatului de cale nr.27, la o distanță de 5,10 m de prima joantă a schimbătorului de cale nr.27 care era eclisat pe directă.
