## **RAPORT DE INVESTIGARE**

al accidentului feroviar produs în data de 24.02.2022, în jurul orei 08:35, pe raza de activitate a Sucursalei Regionale de Căi Ferate Craiova, în linie curentă, între H.m. Alunu și stația CFR Berbești, la km 40 + 283, prin deraierea a trei vagoane din compunerea trenului de marfă nr.60566, aparținând SNTFM „CFR Marfă” SA

*Raport de investigare final  
23 februarie 2023*

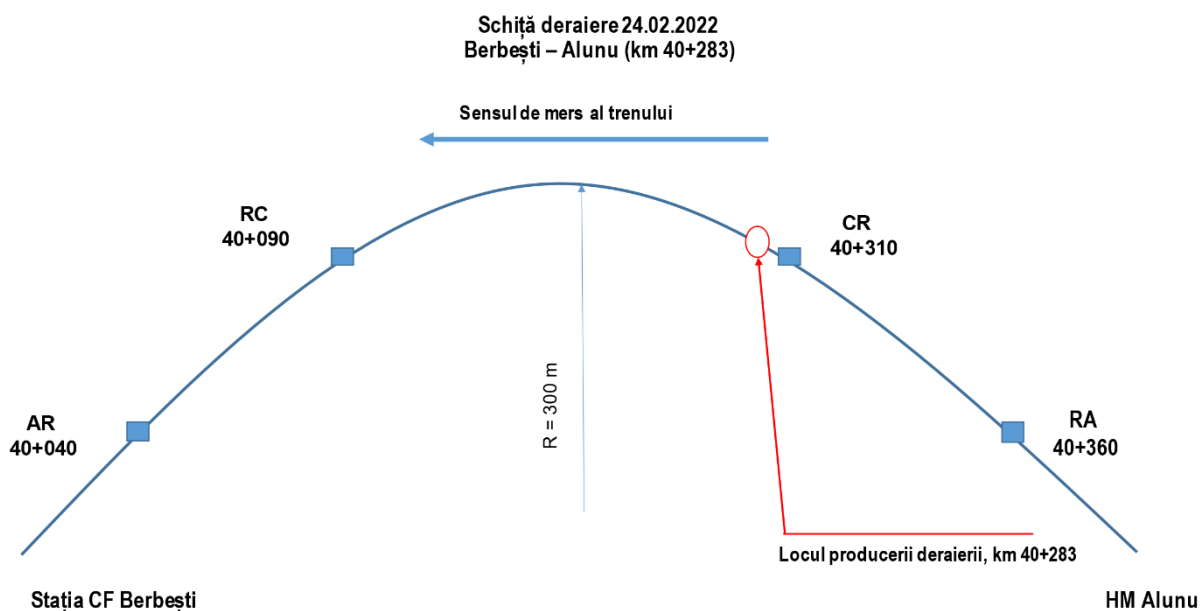
*Fig. nr.2: schița producerii accidentului.*

Prima urmă de deraiere identificată la km 40+283, a fost produsă prin căderea de pe suprafața de rulare a șinei din stânga, sens mers (firul interior al curbei), între firele căii, a roții din partea stângă de la prima osie a vagonului nr.81536652870-2, vagon aflat al 10-lea în compunerea trenului.

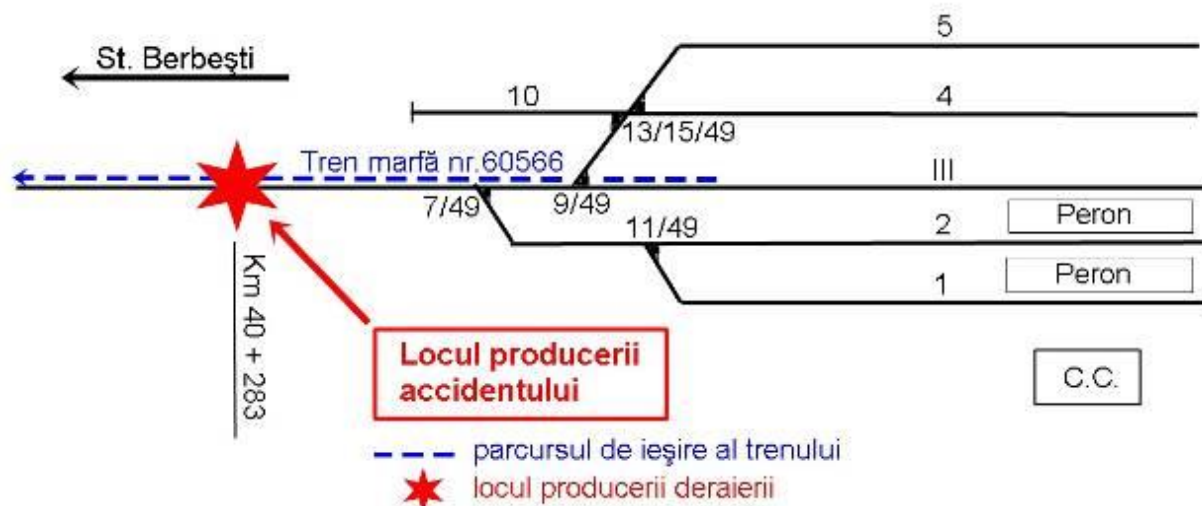
Fig. nr.3: zona producerii accidentului.

Acest loc a fost considerat începutul deraierii fiind notat ca punct "0". Această urmă a fost produsă de roata din stânga a primei osii, în sensul de mers a vagonului, care ulterior, a circulat deraiată pe elementele de prindere.
