## RAPORT DE INVESTIGARE

privind accidentul feroviar produs în data de 24.03.2022, pe raza de activitate a Sucursalei Regionale de Căi Ferate Cluj, în halta de mișcare Ciucea, prin deraierea și răsturnarea a două vagoane încărcate cu cereale, al 13-lea vagon și al 14-lea vagon din compunerea trenului de marfă nr.57557 aparținând SC CARGO TRANS VAGON SA

*Raport final  
21 martie 2023*

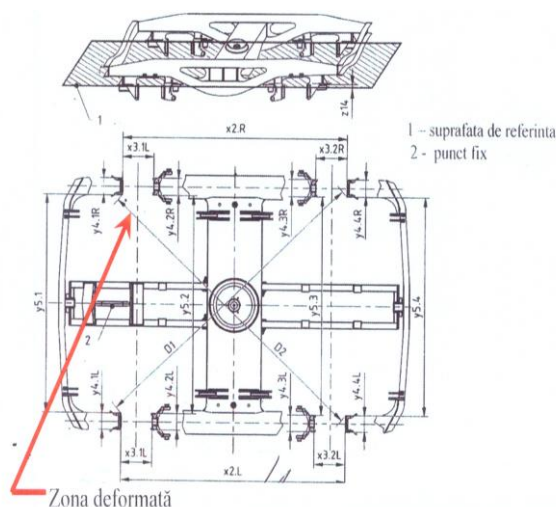
Imaginea nr. 6 – Caracteristicile boghiului nr.1131

Ținând cont de verificările și măsurătorile efectuate la vagonul deraiat nr.33870764233-0, comisia de investigare consideră că starea tehnică a vagonului nu a influențat producerea accidentului feroviar.

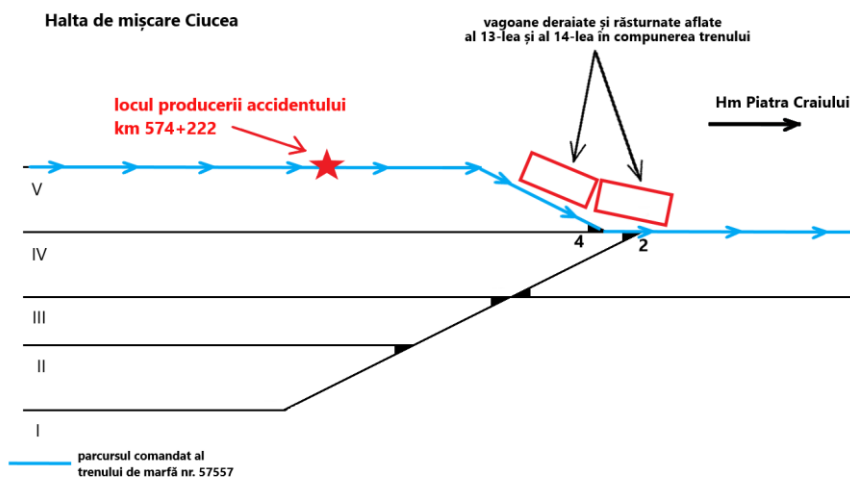
Imaginea nr. 8 – Schița dispozitivului de linii din Hm Ciucea

Linia 5 Hm Ciucea, este linie de primiri și expedieri, delimitată de schimbătorii de cale nr.3 și nr.4, între km 573+503 și km 574+410.

Accidentul feroviar s-a produs pe parcursul de ieșire de la linia 5.

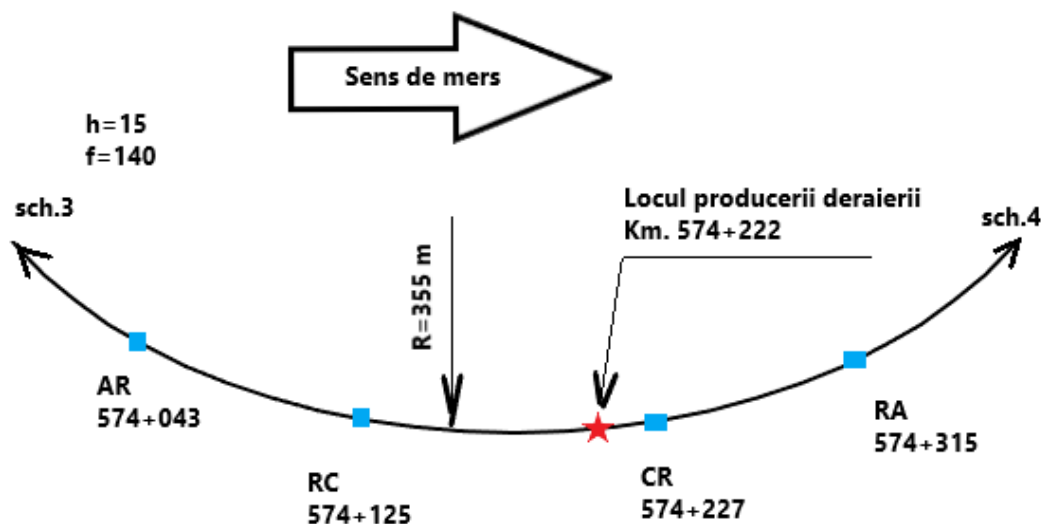
*Imaginea nr. 9 – Punctele caracteristice ale curbei pe care s-a produs deraierea*

În zona producerii accidentului, proiecția în plan orizontal a traseului căii este curbă cu deviație stânga, în sensul de circulație al trenului și al creșterii kilometrajului. Curba este compusă dintr-un arc de cerc cu rază constantă  $R=355$  m, supraînălțare  $h=15$  mm, supralărgire  $s=10$  mm, săgeata  $f=140$  mm, care se racordează cu aliniamentele adiacente prin intermediul a două curbe de racordare ale căror lungimi sunt de 82 m respectiv 102 m. Deraierea s-a produs la km. 574+222, în cuprinsul zonei în care raza curbei are valoarea constantă.

În cuprinsul curbei circulare, linia are în componere un canal pentru cenușă pe o lungime de 24 m, construit din zidărie de piatră pe care sunt așezate longrine (pachete de grinzi de lemn), care susțin calea de rulare.
