## RAPORT DE INVESTIGARE

al accidentului feroviar produs în data de 01.04.2022, ora 23:55, pe raza de activitate a Sucursalei Regionale CF Craiova, în stația CFR Turceni, peste diagonala 28-38/44, în circulația trenului de marfă nr.64220, prin deraierea a trei vagoane din compunere

*Raport de investigare  
31 martie 2023*

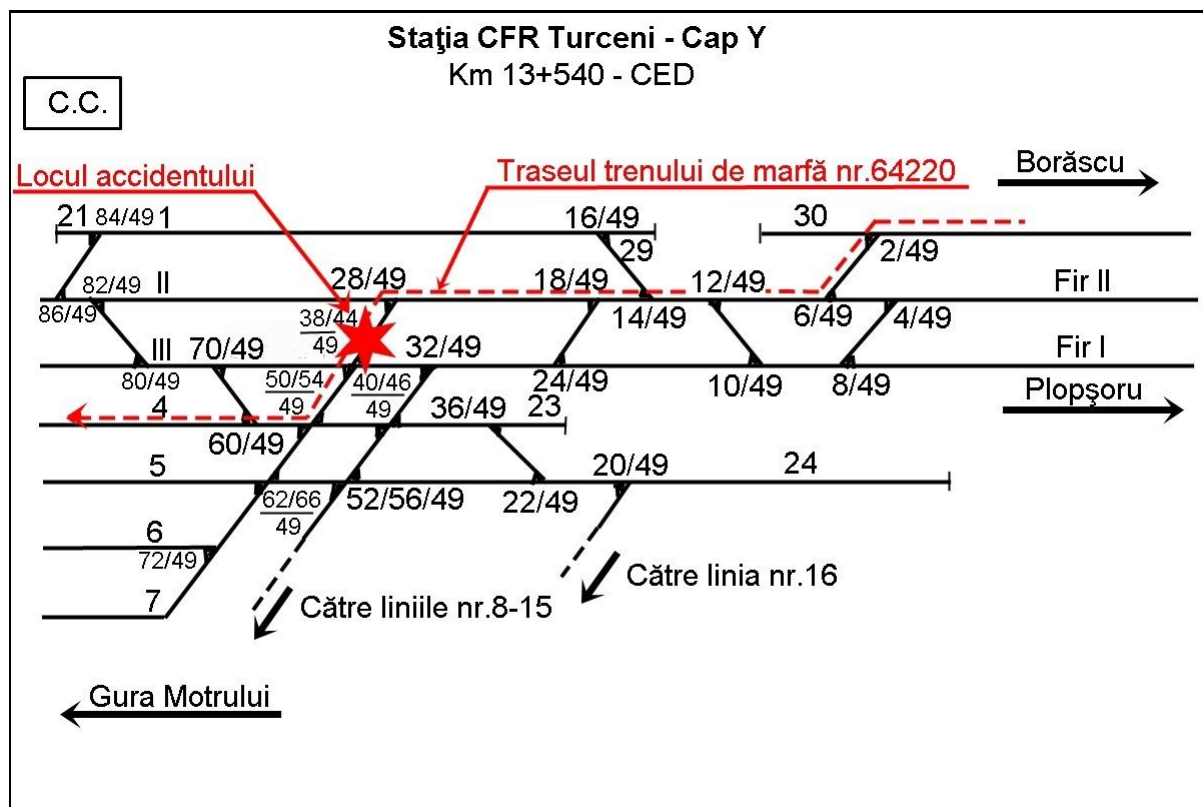
Figura nr.2: schița stației cu locul producerii accidentului

- vagonul nr.81536654428-8 (al 9-lea de la siguranță) era deraiat de roțile celui de-al doilea boghiu în sensul de mers, cu roțile din stânga (R2 și R4) în interiorul firelor căii la 70 cm de ciuperca șinei iar cele din dreapta (R1 și R3) în afara firului exterior;
- vagonul nr.81536651679-8 (al 10-lea de la siguranță) era deraiat de ambele boghiuri, cu roțile din stânga (R2, R4 și R6, R8) în interiorul firelor căii la 50 cm de ciuperca șinei iar cele din dreapta (R1, R3 și R5, R7) în afara firului exterior;
- vagonul nr.81536666060-4 (al 11-lea de la siguranță) era deraiat de roțile primului boghiu, în sensul de mers, cu roțile din stânga (R2 și R4), în interiorul firelor căii la 10 cm de ciuperca șinei iar cele din dreapta (R1 și R3) în afara firului exterior.
