RAPORT DE INVESTIGARE

privind accidentul feroviar produs la data de 02.04.2022, ora 18:15, pe raza de activitate a Sucursalei Regionale CF Craiova, în cuprinsul bretelei 15/21-17-25/31-29 din stația CFR Craiova, în circulația trenului de marfă nr.66708, prin deraierea a două vagoane din compunere

*Raport de investigare final
28 martie 2023*

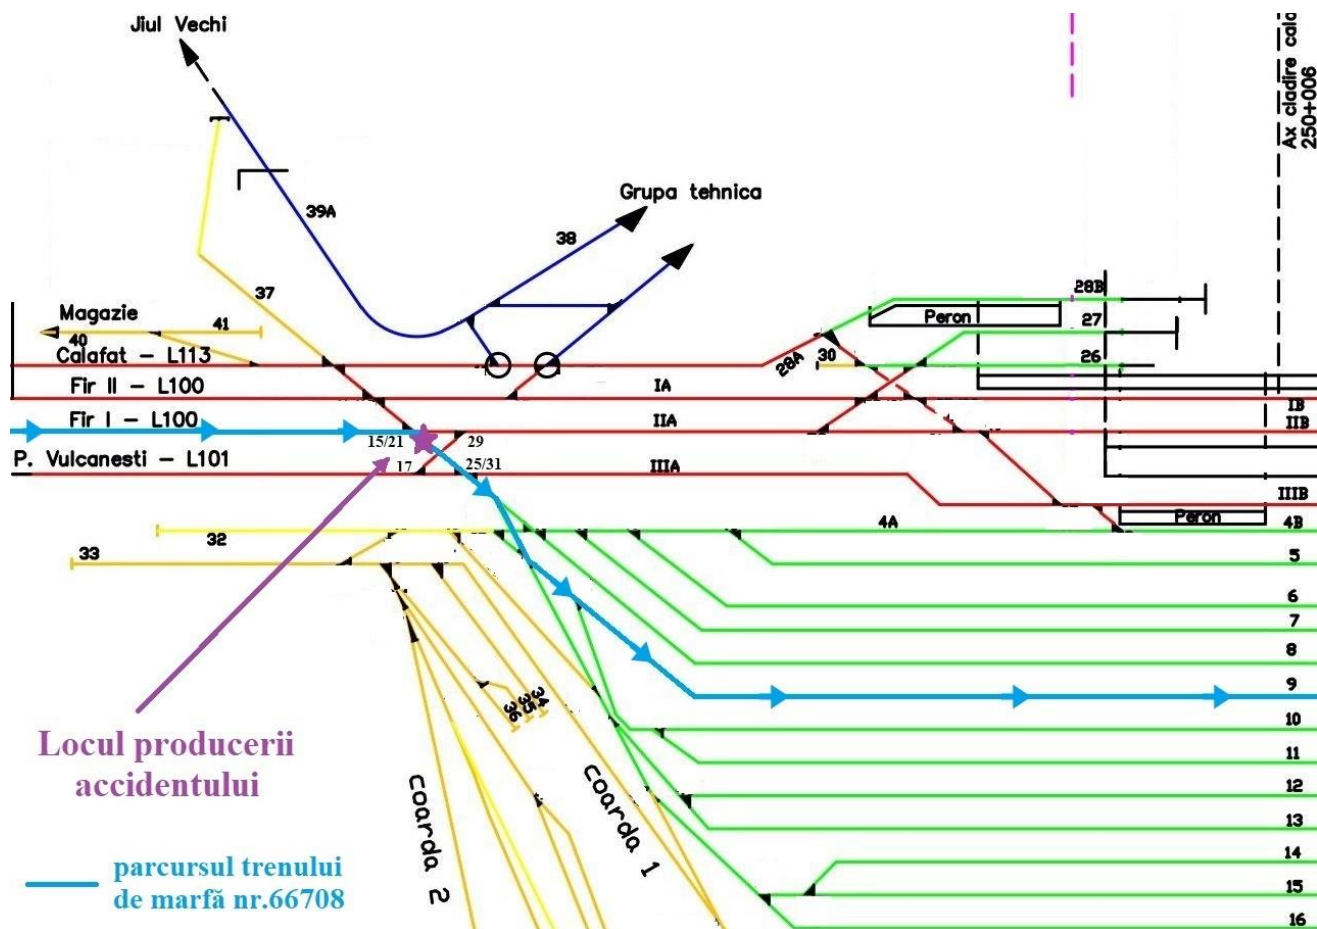
Fig. nr.12, parcursul comandat al trenului de marfă nr.66708

Accidentul feroviar s-a produs în stația CFR Craiova, în zona bretelei 15/21-17-25/31-29.

La înscrierea vagonului de marfă nr.31842780080-6 pe breteaua 15/21-17-25/31-29 acesta s-a poziționat rotit spre dreapta față de axa trenului (*Figura nr.12, parcursul comandat al trenului de marfă nr.66708*). Frânele automate ale materialului rulant din compunerea trenului de marfă nr.66708 erau în regim de slăbire, cu excepția primului boghiu a vagonului nr.31842780080-6, astfel că forțele exercitate de cele 37 vagoane (36 încărcate + 1 gol) aflate după acesta au crescut. Aceste reacții în corpul trenului fiind amplificate și de existența în compunerea trenului a unui număr de 13 vagoane, din totalul de 41 (32.5%), la care cuplele în funcțiune a aparatelor de legare nu erau strânse corespunzător având o distanță între talerele aparatelor de ciocnire de 10÷20 mm.
