RAPORT DE INVESTIGARE

al accidentului feroviar produs la data de 06.04.2022, ora 18:20, în stația CF Nazarcea, prin deraierea vagonului nr.33807966612-3 (al 37-lea din compunerea trenului), de toate osiile în zona schimbătorului de cale nr.5 al stației

Raport de investigare final
3 aprilie 2023

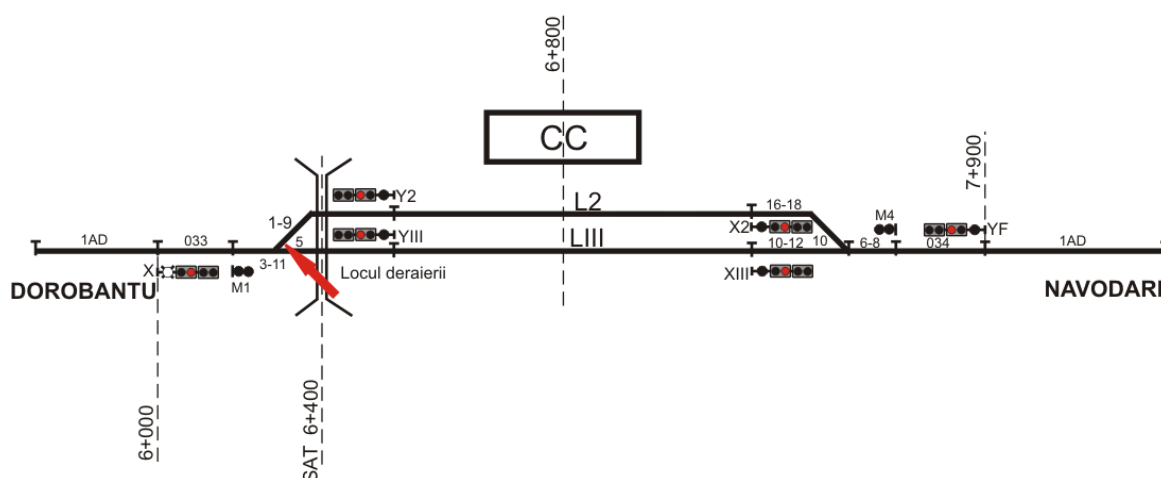
Figure no.1: drawing of the railway station

After its entrance in the railway station Nazarcea, on the line 2, before parking all wagons on that line, the freight train no.66683006 was stopped, with locomotive in front of the station building in order to take the train shift crew. In those conditions, the movements inspector switched the train on the line III, ordering the operation of switch no.5 from ”deflecting section” on ”direct section” in order to assure the route for the freight train no.66660006, going to run on the line III of the station.

After 41 seconds (time over which the train shift crew got in) the freight train no.66683006 started to run, in order to park completely on the line 2, after about 78 m it was stopped.

During the walking of the driver's assistant along the train, he found that the last two wagons had entered the line 3 and they had derailed.

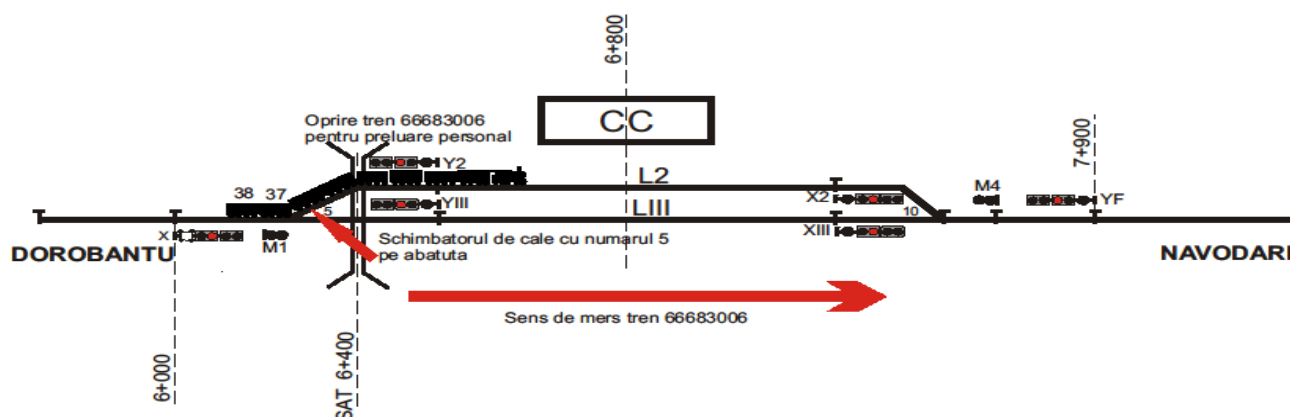
fig. nr.3: parcurs tren nr.66683006 cu acces la linia nr.2

Activitatea în stația CF Nazarcea din punct de vedere al manipulării instalațiilor S.C.B. tip CED CR-2, se desfășura în condiții de deranjament, pe pupitrul de comandă celulele indicatoare prezentând ocupat - roșu. Manipularea instalațiilor S.C.B. tip CED CR-2 pentru circulația trenurilor în stația CF Nazarcea se efectua în condiții de deranjament.

Trenul de marfă a fost remorcat cu locomotiva DA 1546 și avea în componere 38 de vagoane, cisternă goale, 152 de osii, 843 t, 583 m, fiind expedit din stația CF Cluj Napoca Est și având ca destinație stația CF Capu Midia.

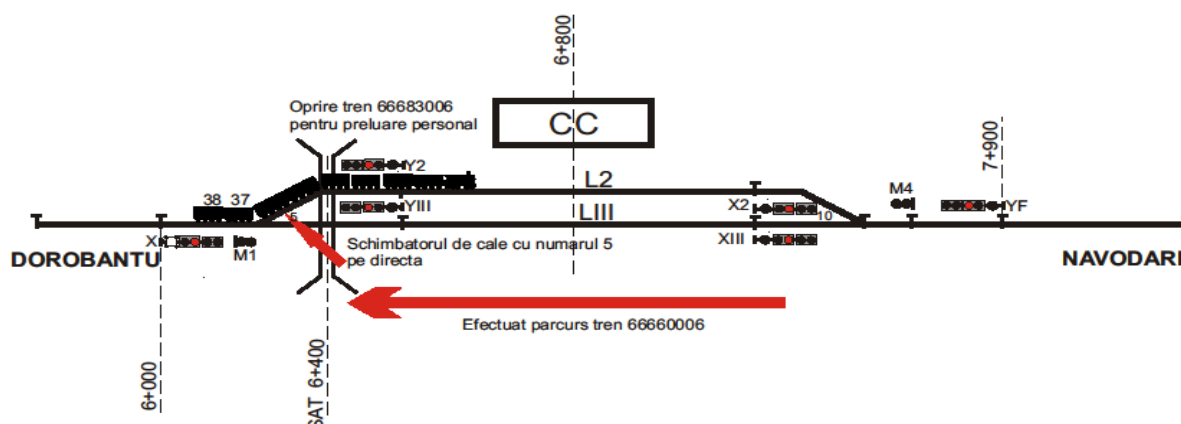
fig.4: oprire tren nr.66683006

La ora 17.29, IDM al stației CF Nazarcea a primit dispoziție de la Regulatorul de Circulație ca trenul de marfă nr.66683006 din direcția Dorobanțu să oprească în stație la linia 2 în vederea trecerii trenului de marfă nr.66660006 pe linia 3 din direcția Năvodari.

Trenul de marfă nr.66683006 a fost expedit din stația Dorobanțu la ora 18:00. După depășirea
