RAPORT DE INVESTIGARE

privind accidentul feroviar produs în data de 11.04.2022, pe raza de activitate a Sucursalei Regionale de Căi Ferate Cluj, în halta de mișcare Cojocna, prin deraierea peste schimbătorul de cale nr.7, a primului boghiu, în sensul de mers, al locomotivei de remorcare a trenului de călători nr.3087

*Raport de investigare final
10 aprilie 2023*

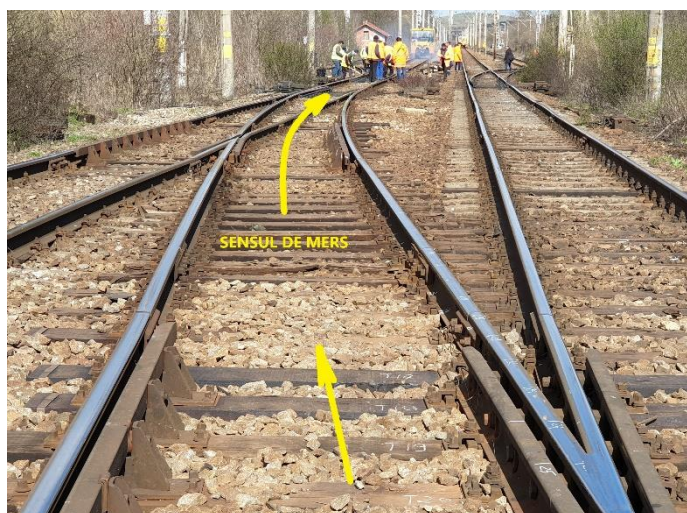
Imaginea nr. 5 – traseul trenului (diagonala 5-7)

Schimbătorul de cale nr.7 are următoarele caracteristici geometrice: tip 60, raza $R=300$ m, tangenta $1/9$, ace flexibile, deviație stânga, traverse de lemn, prindere indirectă tip K. Prisma de piatră spartă era completă.

Prima urmă de deraiere s-a constatat la capătul contrașinei din dreptul inimii pe abaterea schimbătorului de cale nr. 7, pe partea dreaptă în sensul de mers al trenului, la 30 cm de rostul joantei de capăt a schimbătorului.
