## RAPORT DE INVESTIGARE

privind accidentul feroviar produs la data de 13.04.2022, ora 05:24, pe raza de activitate a Sucursalei Regionale CF Craiova, secția de circulație Drăgotești - Turceni (linie simplă electrificată) la ieșirea din hm Drăgotești, la km 40+830, prin deraierea de toate osiile a locomotivei ED 050 ce remorca trenul de marfă nr. 64208

*Raport de investigare final  
11 aprilie 2023*

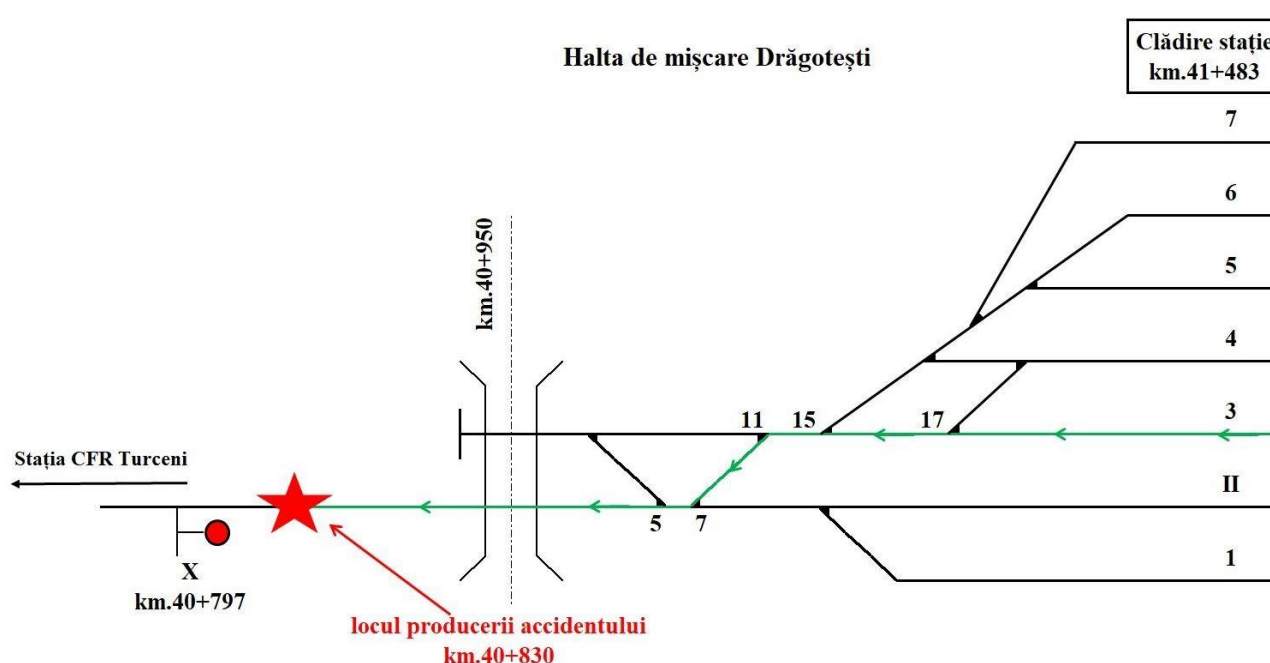
Figura nr.2 – Schița capătului X al hm Drăgotești unde s-a produs accidentul feroviar

#### 3.a.1. Descrierea accidentului

La data de 13.04.2022, trenul de marfă nr. 64208 (aparținând operatorului de transport feroviar SNTFM „CFR Marfă” SA), a fost expedit la ora 05:15 de la linia nr.3 din halta de mișcare Drăgotești și avea ca destinație stația CFR Turceni.

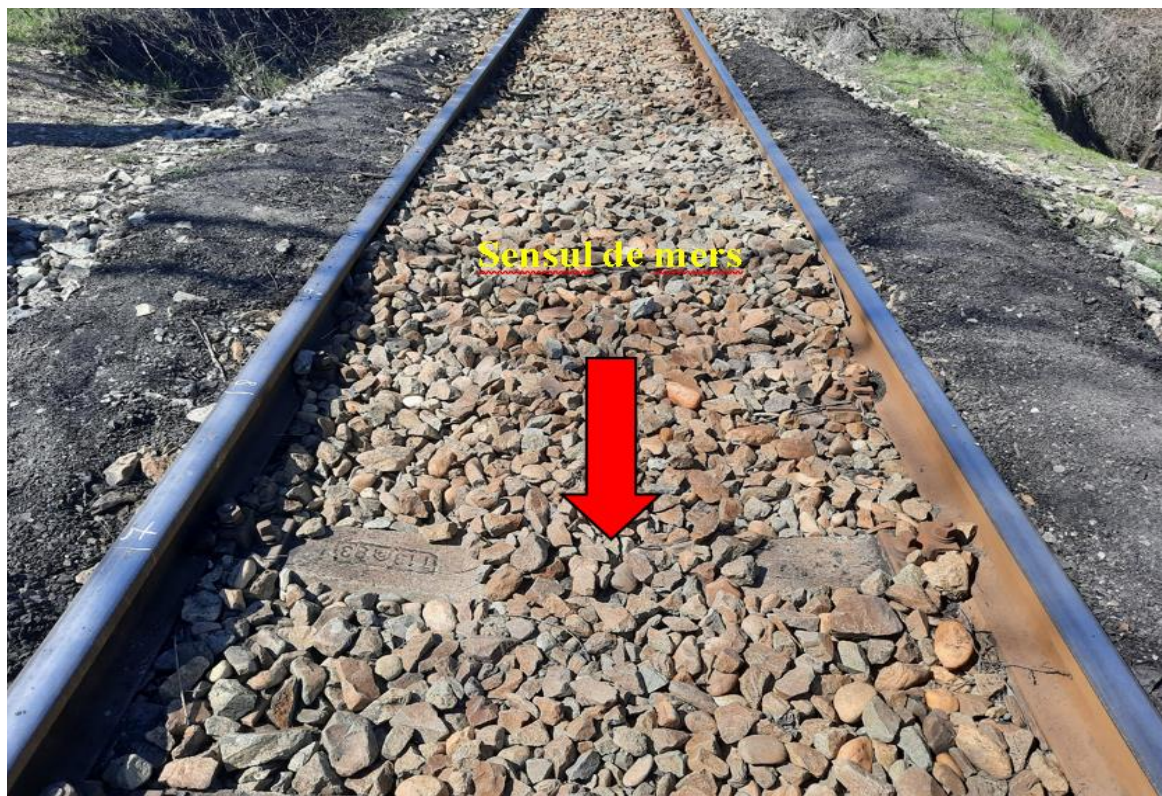
*Foto nr. 2, sensul de mers al trenului nr. 64208*

Accidentul feroviar s-a produs în hm Drăgotești, pe linia II directă, la km 40+830, între semnalul de ieșire și semnalul de intrare de contră al hm Drăgotești, dinspre hm Borăscu.

Suprastructura căii ferate în cuprinsul căreia s-a produs deraierea este alcătuită din șină tip 49, traverse de beton T 13, prindere indirectă tip K, cale fără joante.
