RAPORT DE INVESTIGARE

al accidentului feroviar produs la data de 07.05.2022, pe raza de activitate a Sucursalei Regionale CF Constanța, în stația CFR Fetești, prin deraierea celui de-al 8-lea vagon din compunerea trenului de marfă nr.66704007

*Raport de investigare final
20 aprilie 2023*

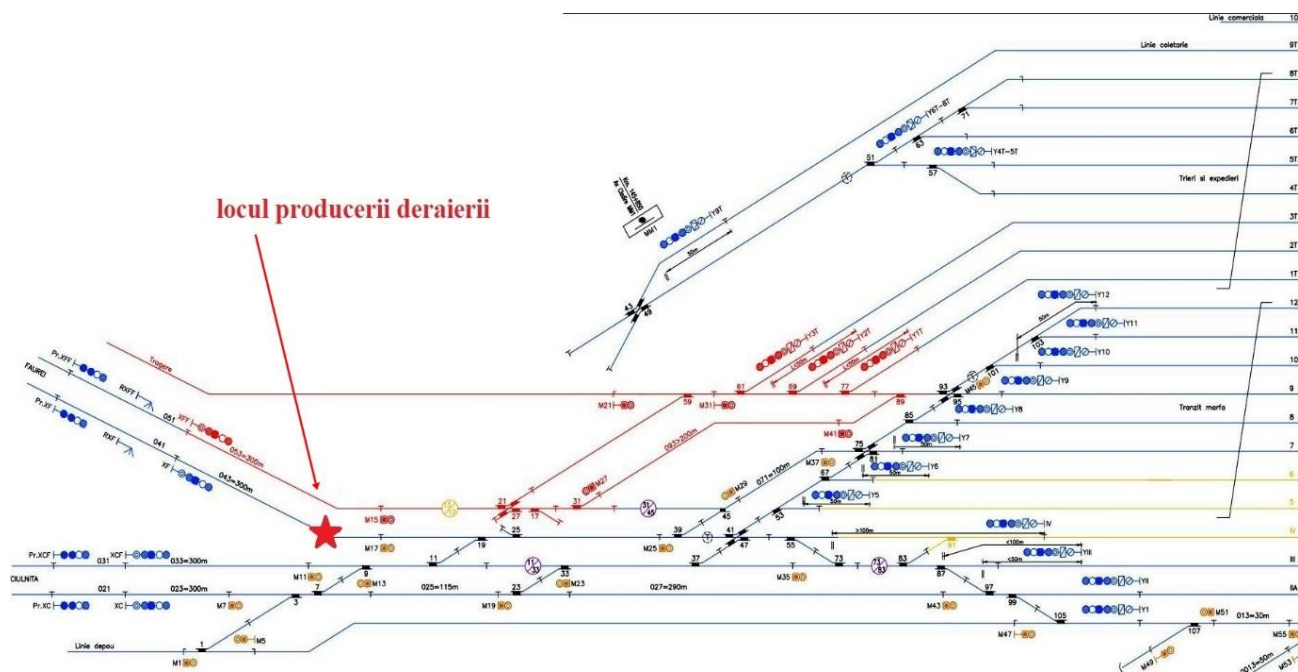
În jurul orei 09:00, în stația CFR Fetești pe linia IV directă, fir I Movila – Fetești, la km 87+580, în circulația trenului de marfă nr.66704007 s-a produs deraierea vagonului nr.83536658178-2, al 8-lea vagon din compunerea trenului, de ambele osii ale primului boghiu, în sensul de mers.

mers, aproximativ la km 87+580 (în proximitatea stâlpului LC nr.34), fiind produse de căderea concomitentă de pe suprafața de rulare a șinelor, a ambelor roților ale aceleiași osii. La fața locului nu au fost identificate urme de escaladare a ciupercii șinei.

După cădere, roțile au rulat pe traverse producând deteriorarea acestora și deraierea celeilalte osii a aceleiași boghiu.

Ajungând în zona schimbătorului de cale nr.19, care a fost atacat pe la călcâi, roțile deraiate au lovit și rupt contrașina de pe directă, deteriorând suporti aferenți acestei contrașine, traversele speciale de lemn și prinderile aferente.
