MINISTERUL TRANSPORTURILOR ȘI INFRASTRUCTURII

AGENȚIA DE INVESTIGARE FERROVIARĂ ROMÂNĂ - AGIFER

RAPORT DE INVESTIGARE

**privind accidentul feroviar produs la data de 13.06.2022,
pe raza de activitate a Sucursalei Regionale de Căi Ferate București,
secția de circulație București Nord - Videle (linie dublă electrificată), în halta de
mișcare Zăvestreni, prin declanșarea unui incendiu la primul vagon din compunerea
trenului de marfă nr.66306**

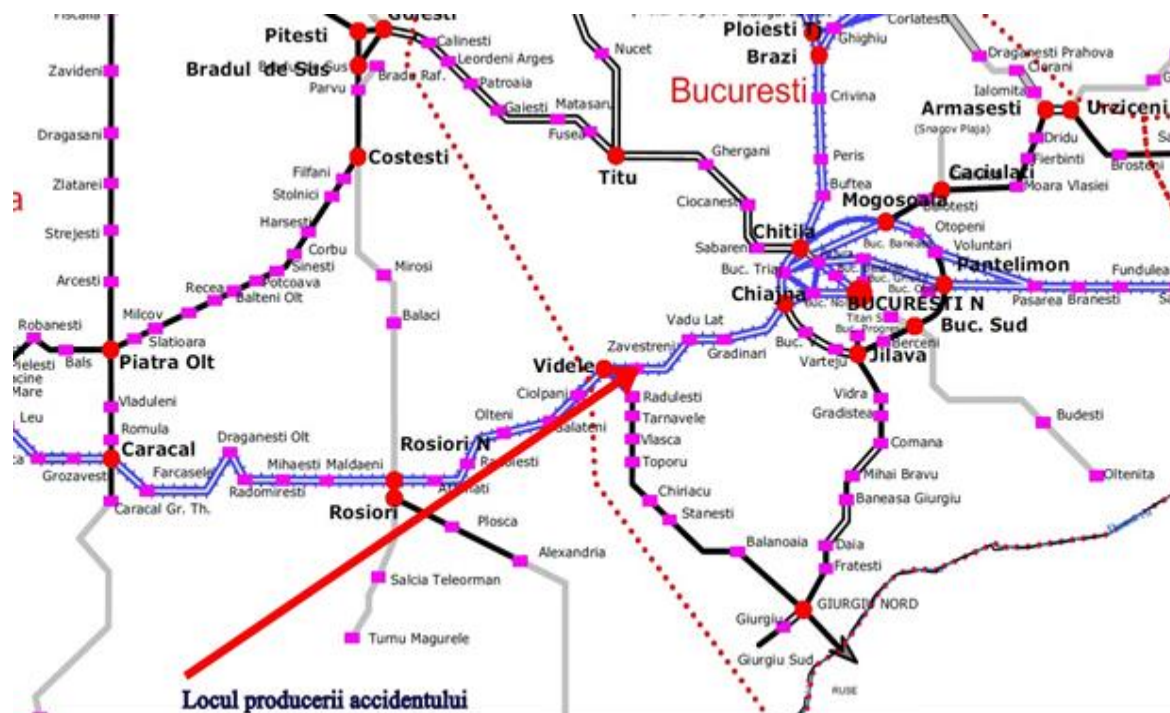
Figure no.1 – accident site

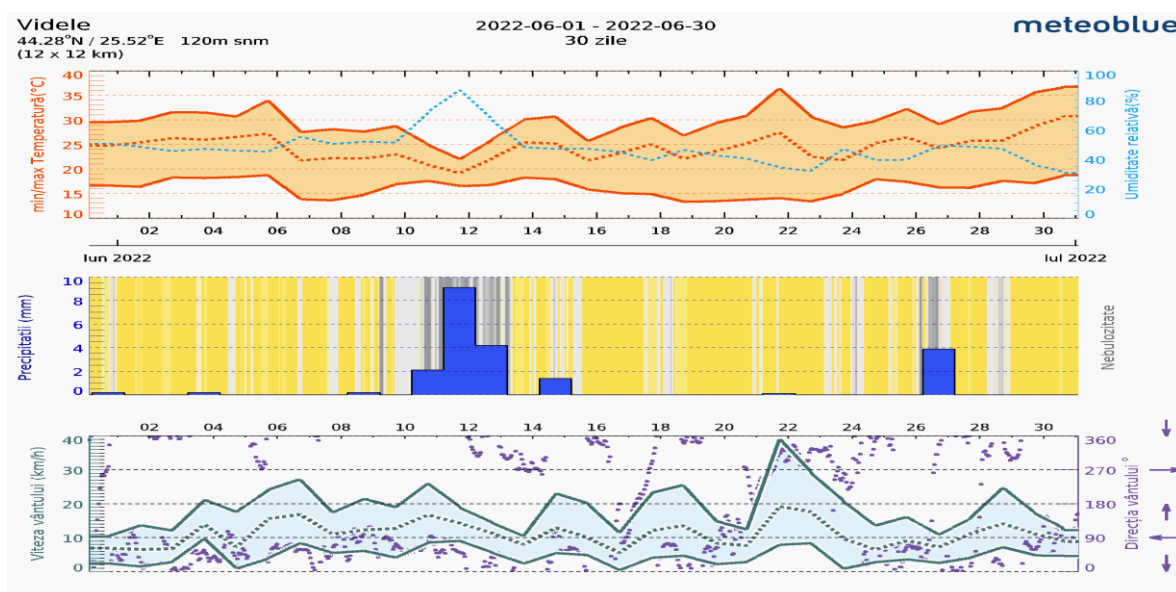
Figura nr. 3 – datele meteo din zona Videle-Zăvestreni în perioada iunie 2022(diagramă)

Având în vedere condițiile meteorologice cu umiditate ridicată de la momentul producerii incendiului condiții replicate în experimentul realizat laboratorul UPT, care au avut ca rezultat descărcări locale de tensiune se poate concluziona că în cel mai probabil în timpul circulației trenului de marfă nr.66306, la trecerea prin Hm Zăvestreni, la izolatorii de susținere de tip C, situați pe stâlpii liniei de contact, pe fondul unor, cu umiditate crescută, s-au produs descărcări electrice locale.
