AVIZ

RAPORT DE INVESTIGARE

al accidentului feroviar produs la data de 29.06.2022, pe raza de activitate a Sucursalei Regionale CF Iași între halta de mișcare Sîrca și stația CFR Podu Iloaiei, în zona km 49+360, în circulația trenului de marfă nr.56317027 (aparținând operatorului de transport feroviar SC Grup Feroviar Român SA), prin deraierea a 15 vagoane din compunerea trenului (de la al 11-lea la al 25-lea),

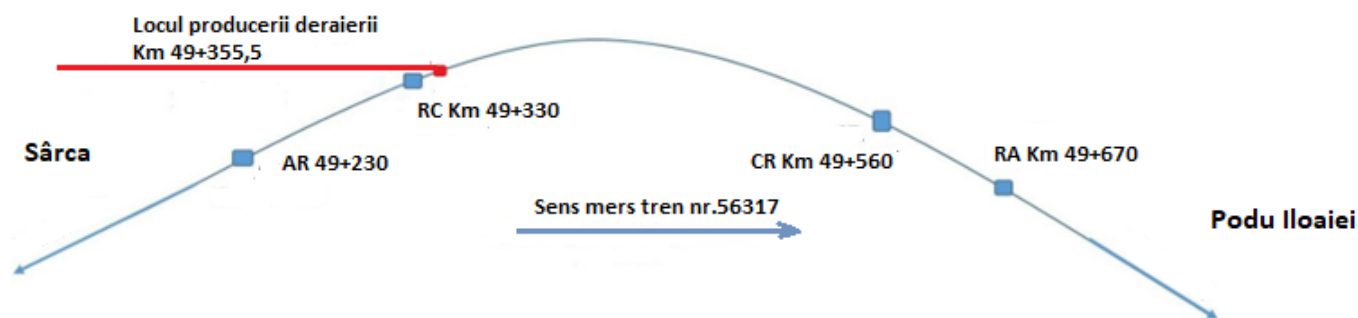
Figura nr.2 – Reprezentarea schematică a curbei pe care s-a produs accidentul feroviar

Punctul în care s-a produs deraierea se află în cuprinsul curbei circulare.

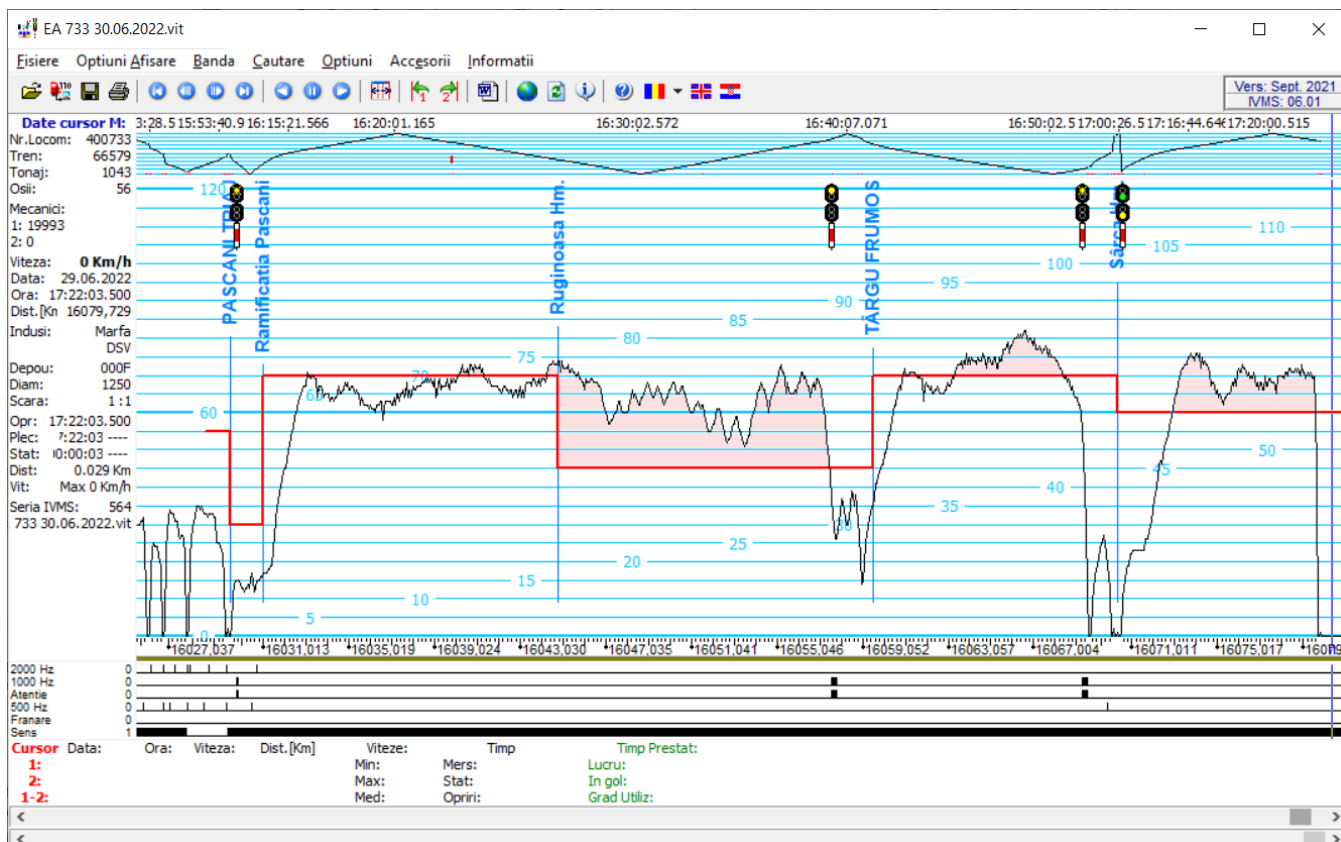
Figura nr.3 – Diagrama de viteză pe distanța Pașcani Triaj- Sîrca și viteza maximă a trenului conform livretului de mers.

- pe distanța h.m. Sîrca – Podu Iloaiei trenul a circulat cu viteza de 62-76 Km/h, viteza maximă prevăzută în livret pe această distanță fiind de 60 Km/h;

- la ora 17:21:49” viteza trenului scade brusc de la 70 Km/h la zero;
- trenul a fost expedit din halta de mișcare Sîrca;

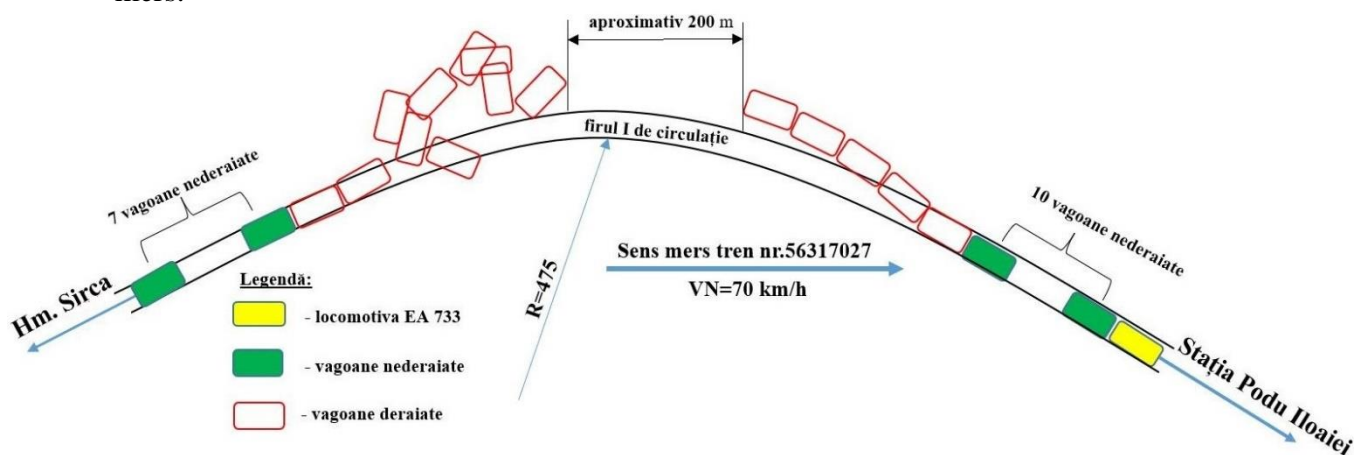
Fig. nr.4, prezentare schematică a locului accidentului

- vagonul nr.58547977, al 22-lea din compunerea trenului, deraiat de toate osiile și răsturnat;
- vagonul nr.58540345, al 23-lea din compunerea trenului, deraiat de toate osiile și răsturnat;

- vagonul nr.58561275, al 24-lea din compunerea trenului, deraiat de toate osiile;
- vagonul nr.58524133, al 25-lea din compunerea trenului, deraiat de primele trei osii în sensul de mers.

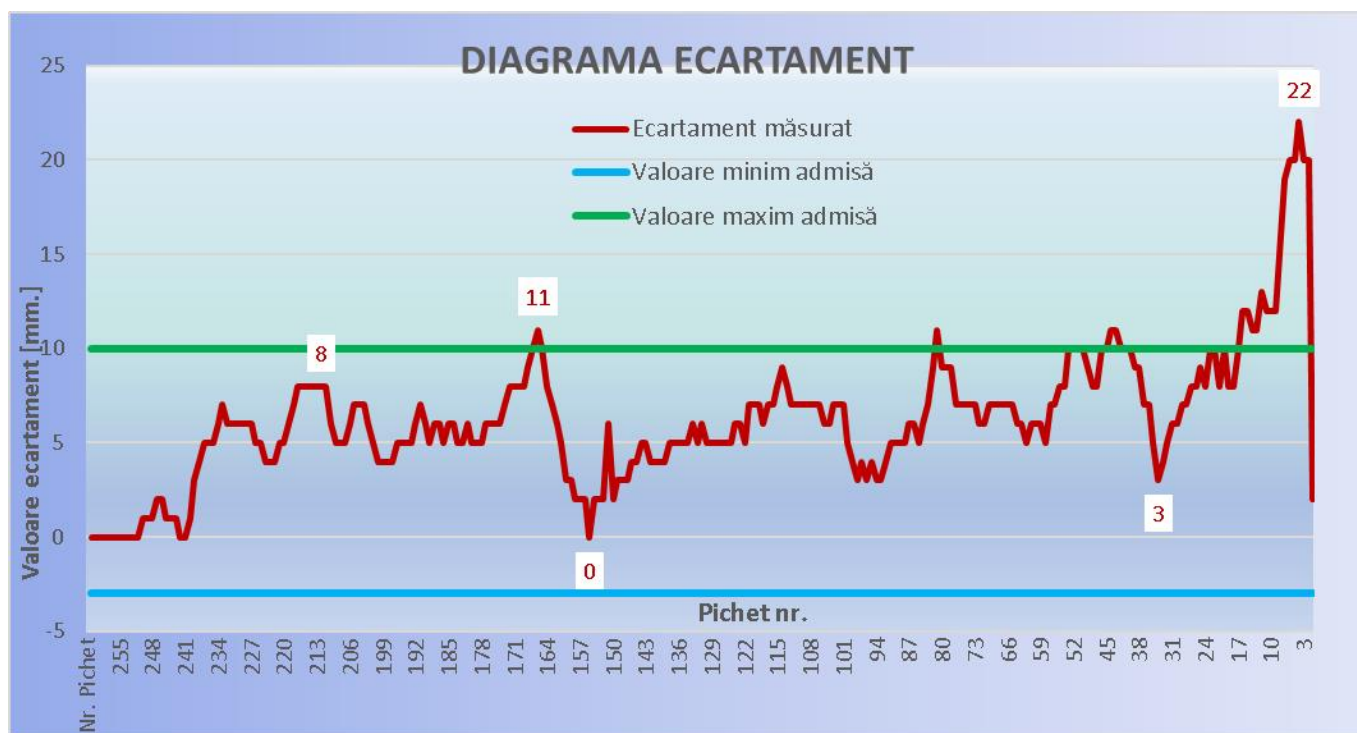
Fig. nr.18: Diagrama ecartamentului

Valorile ecartamentului și a nivelului transversal, măsurate în regim static, sunt prezentate sub formă de diagrame – fig. nr.18, *Diagrama ecartamentului* și fig. nr.19, *Diagrama nivelului transversal*. Măsurarea săgeților a fost efectuată cu o coardă cu lungimea de 10 m. Valorile săgeților sunt prezentate în fig. nr.20, *Diagrama săgeților*.

Din analiza și interpretarea măsurătorilor făcute la ecartament, nivelul transversal al căii și săgețile curbei se pot concluziona următoarele:
