## RAPORT DE INVESTIGARE

*al accidentului feroviar produs la data de 29.12.2018, ora 13:15, pe raza de activitate a Sucursalei Regionale CF Constanța, în circulația trenului de marfă nr.87937 prin deraierea de o osie a locomotivei EA 816 pe schimbătorul de cale nr.99 în stația CFR Fetești*

*Raport de investigare  
05 decembrie 2019*

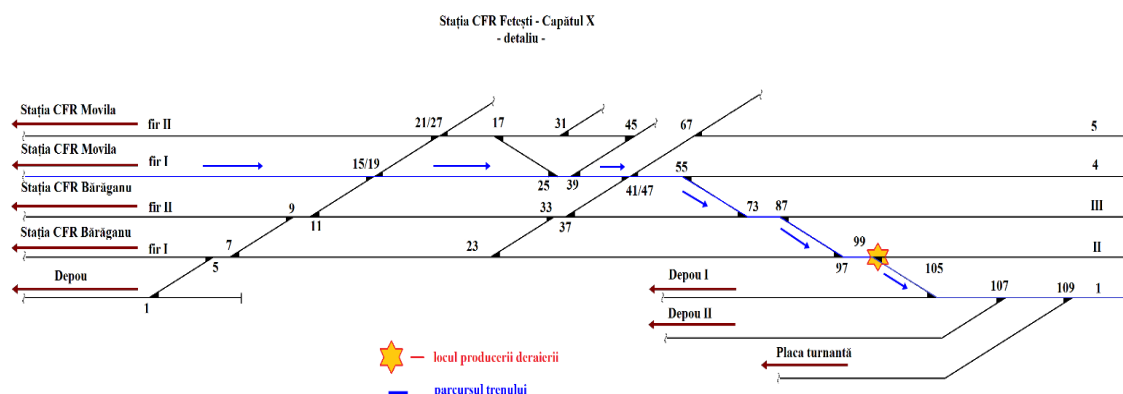
Deraierea s-a produs în stația CFR Fetești, capătul X al stației, în cuprinsul macazului propriu-zis al schimbătorului de cale nr.99, manevrat în poziție „pe abateră” și atacat pe la vârful schiței:
