# RAPORT

privind investigația incidentului feroviar  
produs la data de 26.01.2019 în Depoul subteran BERCENI,  
aparținând SC TMB „METROREX” SA

TIP EVENIMENT	Incident — (art. 8, pct.2.2)
DATA ȘI ORA	26.01.2019, ora 09:54
LOCAȚIA	Depoul subteran BERCENI
OPERATOR DE TRANSPORT	SC TMB “METROREX” SA
INFRASTRUCTURA	SC TMB “METROREX” SA
FURNIZOR FERROVIAR	CONSTRUCCIONES Y AUXILIAR DE FERROCARRILES S.A.
ACTIVITATE	Manevră
CONSECINȚĂ ASUPRA PERSOANELOR	1 rănit
TIP RAPORT	FINAL
DATA DIFUZĂRII	23 ianuarie 2020

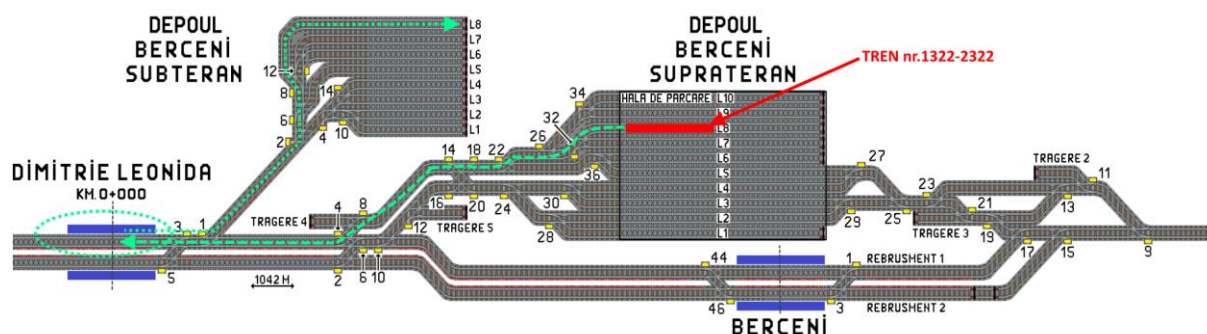
fig.2 - loc producere incident

La ora 09:48:41 convoiul de manevră își schimbă sensul de mișcare, începând deplasarea prin împingere în sensul cabinei de comandă a S.TEM nr.1322, către DsB. După parcurgerea unui spațiu de 95 metri, la ora 09:49:24, viteza convoiului începe să crească brusc, ca urmare aplicării unui efort de tracțiune pe motoarele TEM, fără ca aceasta să fie comandată de către mecanicul locomotivei LDH sau MC al TEM nr.1322-2322. Viteza maximă, de 63,129 km/h, a fost atinsă la ora 09:50:10 și a rămas constantă până la ora 09:50:16, după care aceasta a scăzut pe un spațiu de 152 metri până la valoarea de 44 km/h pe care o atinge la ora 09:50:26. De la această oră, în timp de 2 secunde, viteza scade brusc de la 44 km/h la 26,156 km/h după care nu mai există înregistrări. Scăderea bruscă a vitezei a fost cauzată de lovirea violentă a opritorului fix al liniei nr.8 de către S.TEM nr.1322, urmată de deraierea acestuia și accidentarea unui mecanic de locomotivă-REM.

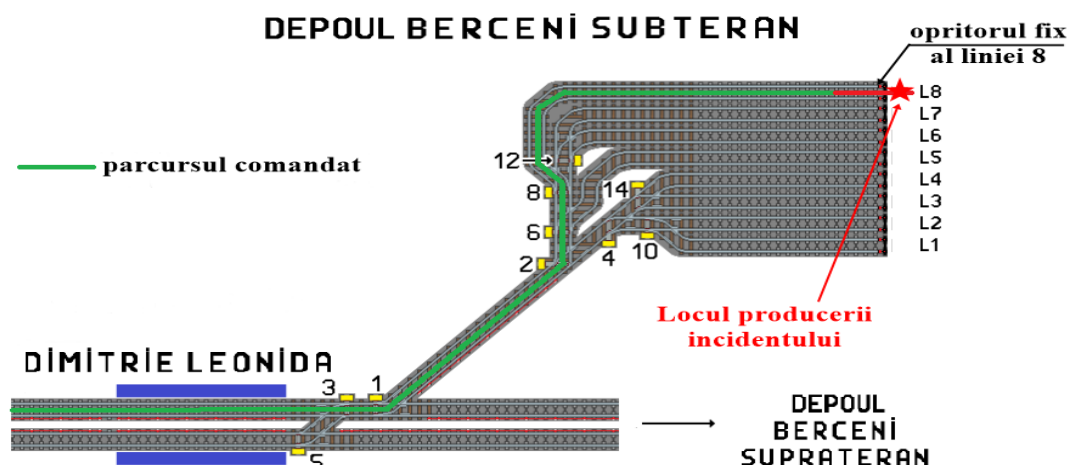
fig.3 – parcursul convoiului înaintea producerii incidentului

După cuplarea locomotivei LDH cu TEM nr.1322-2322 la capătul S.TEM nr.2322, convoiul format din cele două vehicule s-a deplasat în direcția stației de metrou Dimitrie Leonida, unde a fost oprit la ora 09:48:17.

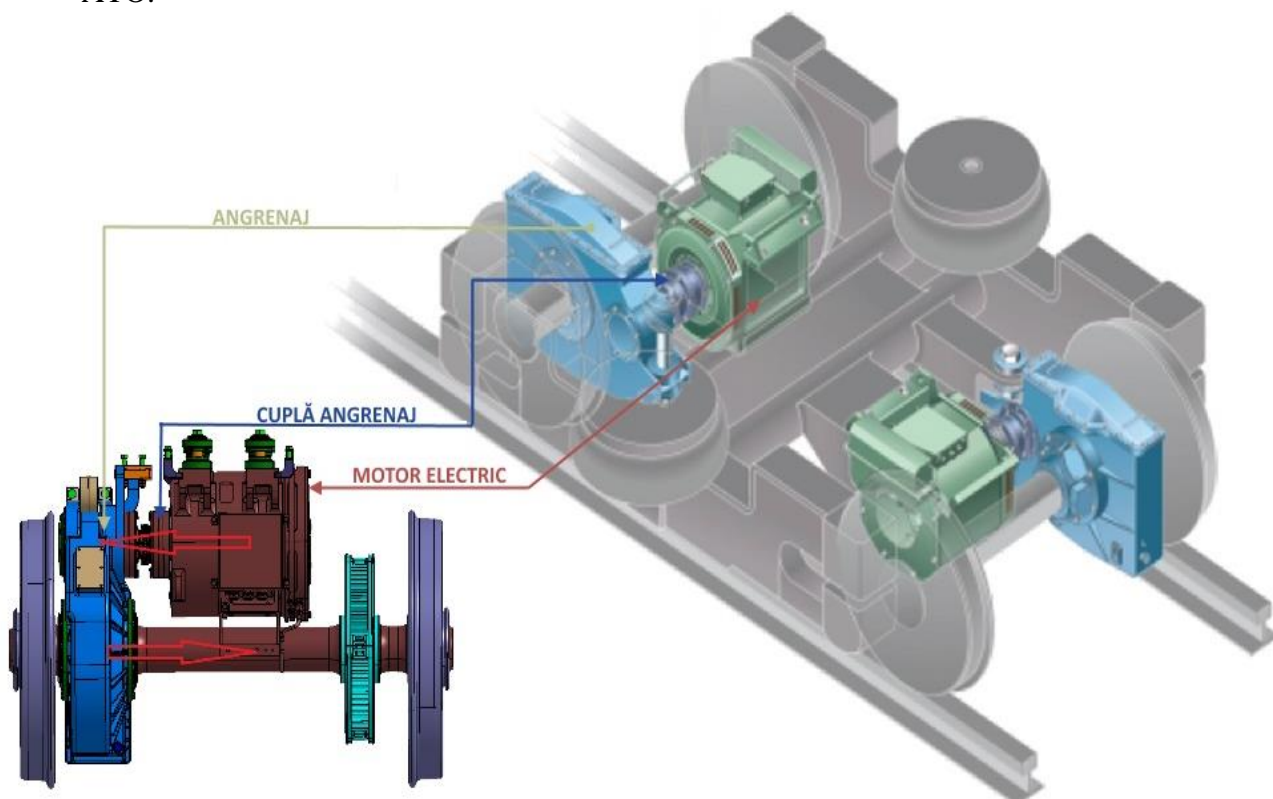
fig.7 – boghiul motor și amplasarea motoarelor electrice

Sensul câmpului statoric al motoarelor electrice asincrone este opus sensului roților, care dau direcția de înaintare al vehiculului (vezi fig.7).

Din construcția ansamblului boghiului motor se poate observa că pentru realizarea sensului deplasării boghiului înainte, sensul rotirii motorului electric este opus sensului osiei pe care o angrenează. Osia motoare este legată mecanic de rotorul motorului electric **M** prin intermediul unei cuplări cinematice a cărei transmisie a mișcării de la rotorul motorului se face prin intermediul reductorului și a cuplajului.

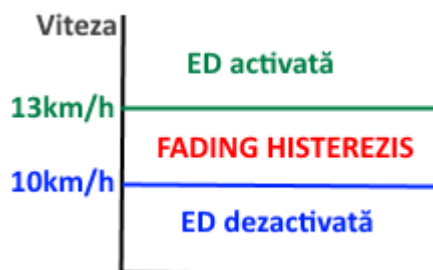
fig.9 – procesul de fading a frânei electrodinamice la trenul CAF

- coboară sub valoarea de **10 km/h**, frâna electrodinamică se dezactivează după o secundă (considerat a fi un timp minim necesar pentru începerea activării frânei electropneumatice), iar când
- depășește valoarea de **13 km/h**, frâna electrodinamică se activează ferm (vezi fig.9).

Cum solicitarea frânării electrodinamice este aplicabilă numai peste viteza de 13km/h (vezi funcția de fading) rotația osiilor boghiurilor motoare ale vehiculului a fost permisă de logica TEM deoarece acesta avea o viteză mult inferioară pragului și nu era poziționat pe zona de alimentare cu tensiune pentru a se putea comanda și controla cuplul statoric al motoarelor electrice.

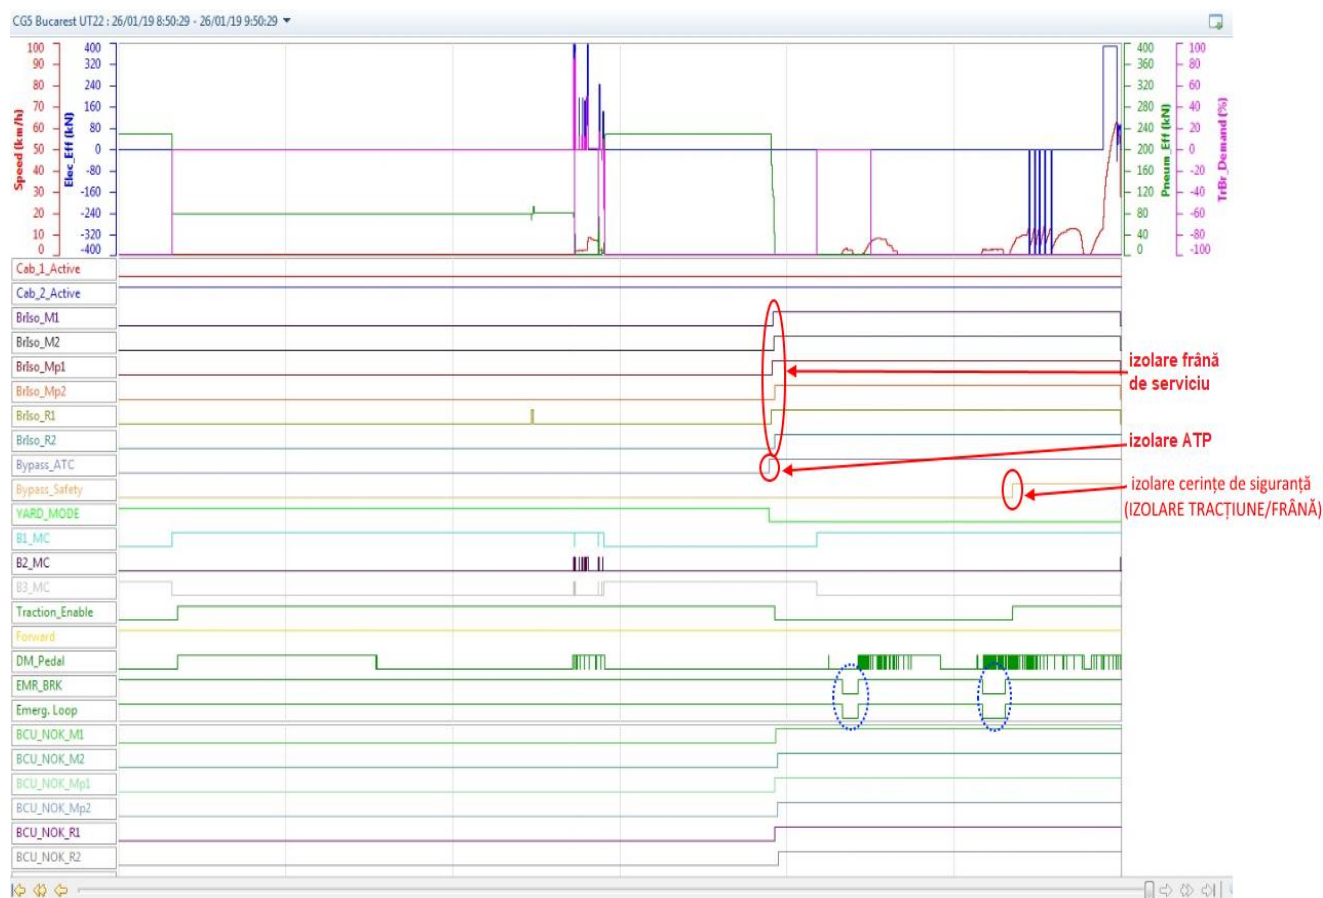
fig.20 – înregistrările acțiunilor operatorului uman

La ora 08:44:32, odată cu introducerea cheii și activarea cabinei S.TEM nr.2322, logica software-ului vehiculului a stabilit ca referință cabina R2, respectiv sensul "FORWARD" în direcția cabinei R2. Odată stabilit sensul de operare al TEM BM3-CAF, după manevrarea în poziția „MAN” a comutatorului de stabilire a modului de operare și ridicarea pantografului, în conformitate cu tabelul modurilor de operare precizat la pozițiile 4 și 5 din capitolul **B.2.3.7. Operarea vehiculului**, a permis TEM deplasarea în baza comenzilor primite de la MC până în fața semnalului X8H unde a fost oprit în vederea cuplării cu locomotiva LDH.

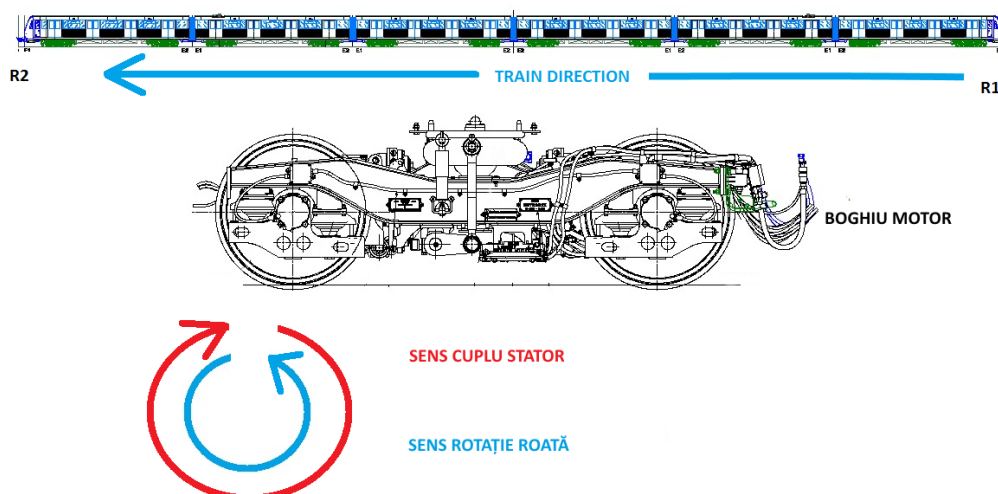
Fig.23 – rotația roților, respectiv a câmpului statoric a TEM de tip BM3-CAF pusă în funcție, la mișcarea prin tragere

La intrarea convoiului în tunel și întrunirea condițiilor de viteză peste 13km/h, respectiv alimentarea TEM din șina a treia, s-a produs intrarea în acțiune a frânei electrodinamice a TEM, efortul electric de frânare înregistrat fiind de -400 KN, după care viteza a scăzut rapid sub 5 km/h, moment în care efortul de frânare a devenit zero. În această situație câmpul statoric a fost orientat în sens opus tracțiunii vehiculului și a avut ca efect frânarea trenului.

După aceasta, viteza convoiului a început să crească, ca urmare efortului de tracțiune al locomotivei LDH, până la viteza de aproximativ de 13 km/h, fenomen care s-a repetat încă de patru ori până la sosirea convoiului în stația Dimitrie Leonida, circuitul fiind cel precizat în fig.24.

- *METROREX take care that the manufacturer TEM BM3-CAF shall re-assess the vehicle software, so it ensures a proper safety level, including in case of its operation by hauling;*
- *METROREX takes care that the manufacturer TEM BM3-CAF shall added in the Driver Manual with the operations needed to be performed during the operation in hauling condition, if the rake of vehicles type BM3-CAF is coupled at a shunting locomotive.*

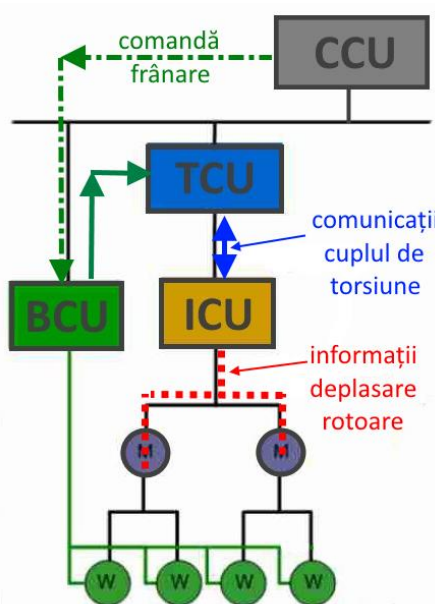
fig.24 – comunicațiile dintre echipamente ale TEM nr.1322-2322
