AGENȚIA DE INVESTIGARE FERROVIARĂ ROMÂNĂ - AGIFER

RAPORT DE INVESTIGARE

al accidentului feroviar produs la data de 10.02.2019,
pe raza de activitate a Sucursalei Regionale de Căi Ferate Cluj,
secția de circulație Sărățel-Deda (linie simplă electrificată), între stația CFR Sărățel
și halta de mișcare Mărișelu, prin deraierea vagonului intermediar al ramei diesel ADH nr.1421,
din compunerea trenului nr.G13642

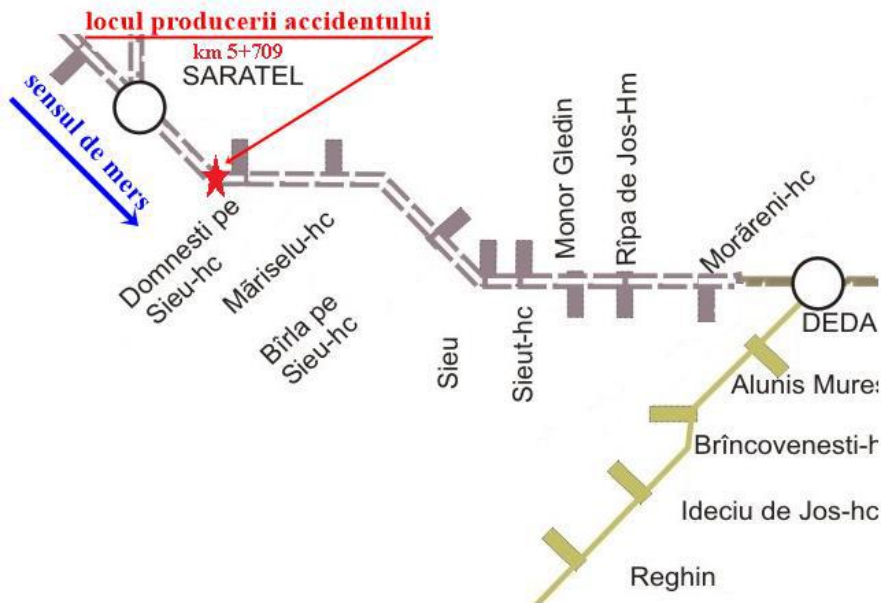
On the 10th February 2019, at around 13:20 o'clock, in the running of the train no.G13642, got by the railway undertaking SNTFC „CFR Călători” SA, in the railway county Cluj, track section Sărățel - Deda (electrified single-track line), between the railway stations Sărățel and Mărișelu, km 5+709, the 3rd bogie from the diesel multiple unit ADH nr.1421 derailed in the running direction.
