AGENȚIA DE INVESTIGARE FERROVIARĂ ROMÂNĂ - AGIFER

RAPORT DE INVESTIGARE

privind accidentul feroviar produs la data 02.03.2019, ora 12.45, pe raza de activitate a Sucursalei Regionale CF Timișoara, secția de circulație Radna - Ilia (linie dublă electrificată), în stația CFR Săvârșin, prin deraierea locomotivei trenului de călători IR nr.74-1

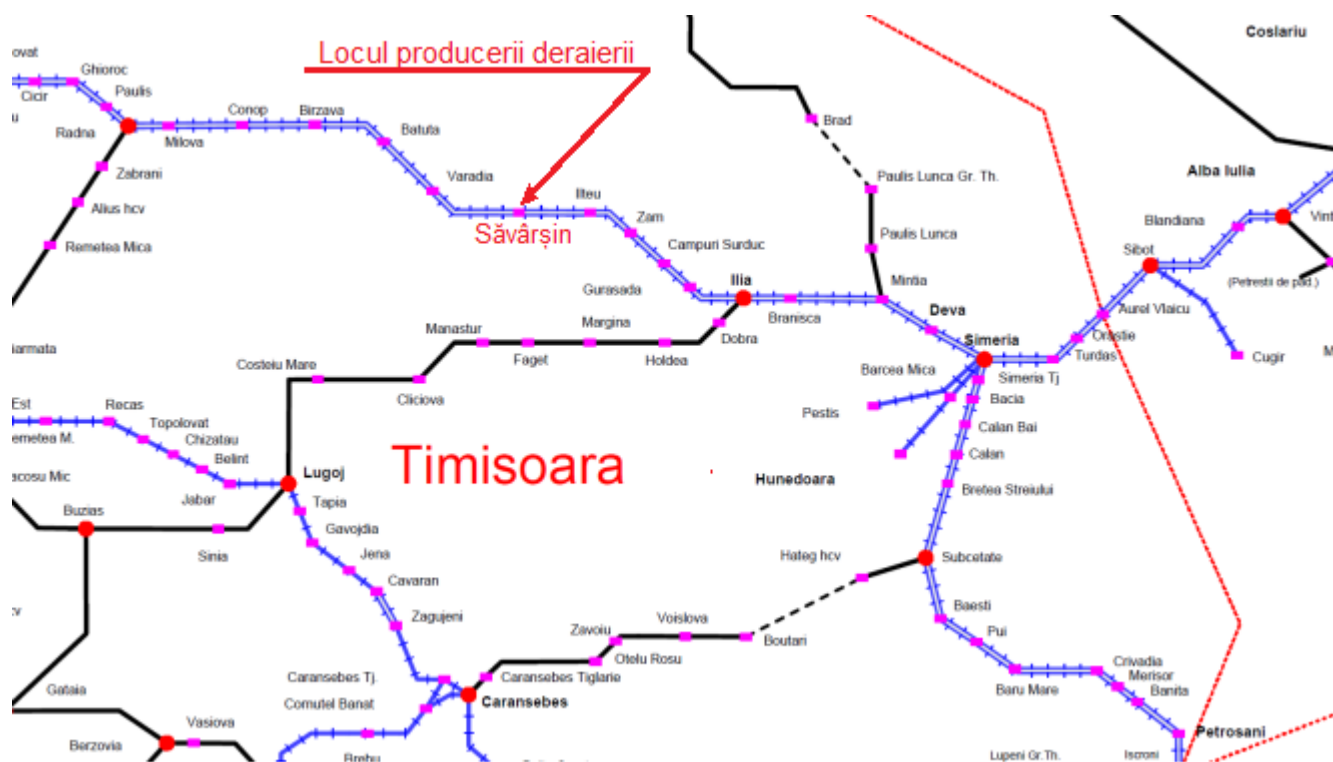
Figura nr.1 – Locul producerii accidentului

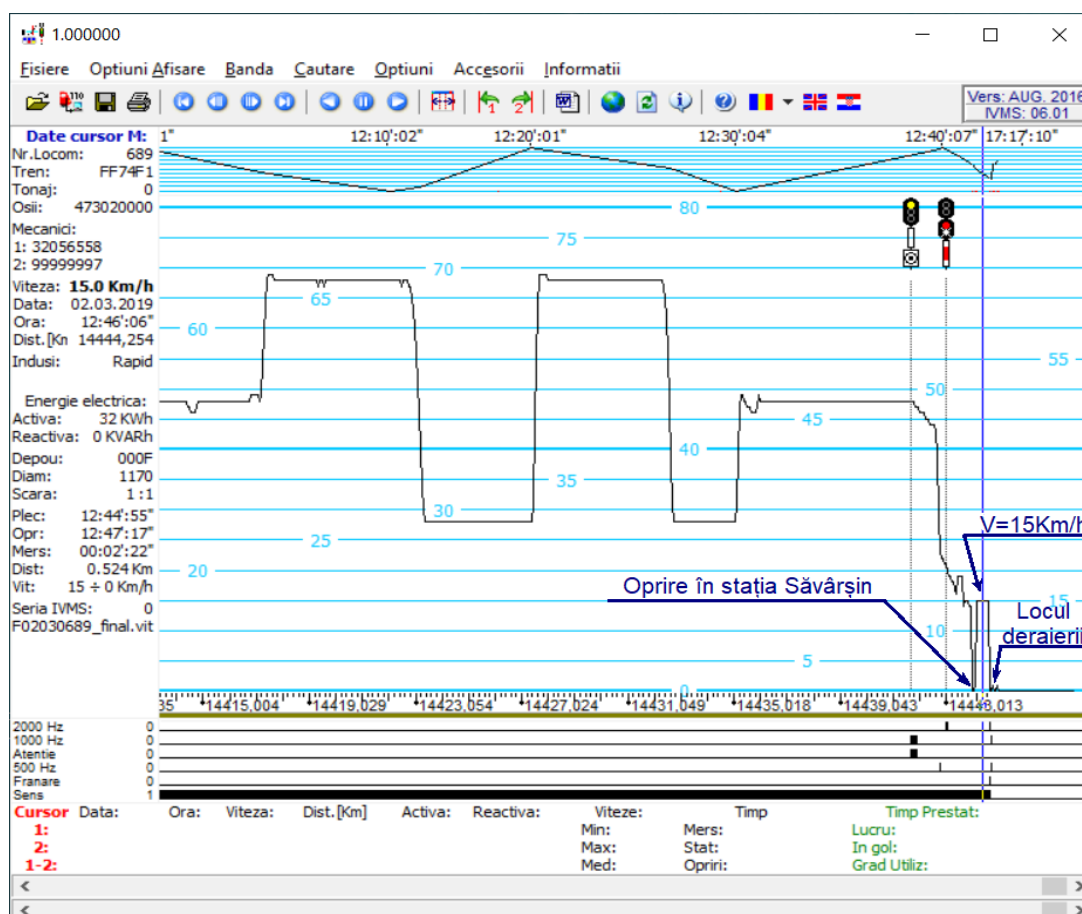
Conform procesului verbal încheiat cu ocazia citirii și interpretării înregistrărilor instalației de înregistrare a vitezei (IVMS) a locomotivei electrice EA 689, s-a constatat că trenul IR nr.74-1 a sosit în stația Săvârșin la ora 12:44':15" și a fost expedit la ora 12:44':55". Trenul a circulat cu viteza maximă de 15 Km/h pe o distanță de 523m de la pornire după care viteza scade brusc de la 15 Km/h la zero ca urmare a deraierii. Diagrama înregistrărilor vitezometrului locomotivei EA689 este prezentată în figura nr.4.

Figura nr.4 – Diagrama înregistrărilor vitezometrului locomotivei EA689.
