RAPORT DE INVESTIGARE

privind accidentul feroviar produs la data de 08.03.2019,
pe raza de activitate a Sucursalei Regionale de Căi Ferate Cluj, între haltele de mișcare Telciu și Coșbuc,
km 10+718, prin deraierea vagonului nr. 50537131042- 4 aflat în compunerea trenului de călători
nr.4136, aparținând operatorului de transport feroviar SNTFC "CFR Călători" SA.

*Raport de investigare, ediție finală
5 martie 2020*

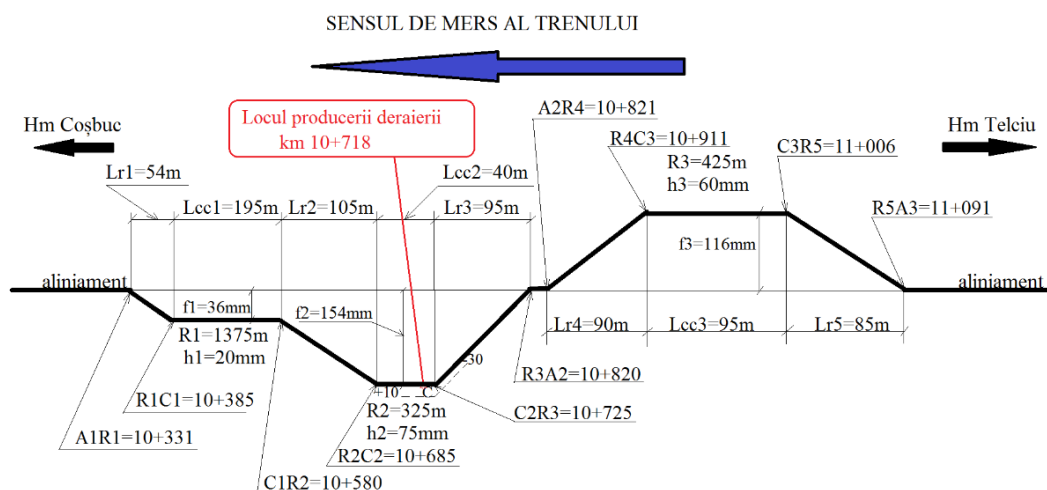
Imaginea 3 – profilul căii în plan orizontal

Deraierea s-a produs în cuprinsul zonei în care curba are supraînălțarea constantă (curba circulară L_{cc2} , la km 10+718), prin căderea între firele căii a roții din partea dreaptă (în sensul de mers al trenului) a primei osii, a celui de-al doilea boghiu al vagonului nr.50537131042- 4 .

Profilul căii în secțiune transversală, în zona producerii accidentului este rambleu. Față de sensul de mers al trenului, traseul căii ferate în profilul longitudinal este în pantă, valoarea declivității fiind $d=9\%$.
