RAPORT DE INVESTIGARE

privind accidentul feroviar produs la data de **29.03.2019**, pe raza de activitate a Sucursalei Regionale de Căi Ferate Brașov în stația CFR Dârste, prin deraierea primului boghiu în sensul de mers al locomotivei electrice nr.91-53-0-477-**268**-3 ce asigura remorcarea trenului de călători nr.12392 aparținând SNTFC „CFR Călători” SA.

*Raport final
23 martie 2020*

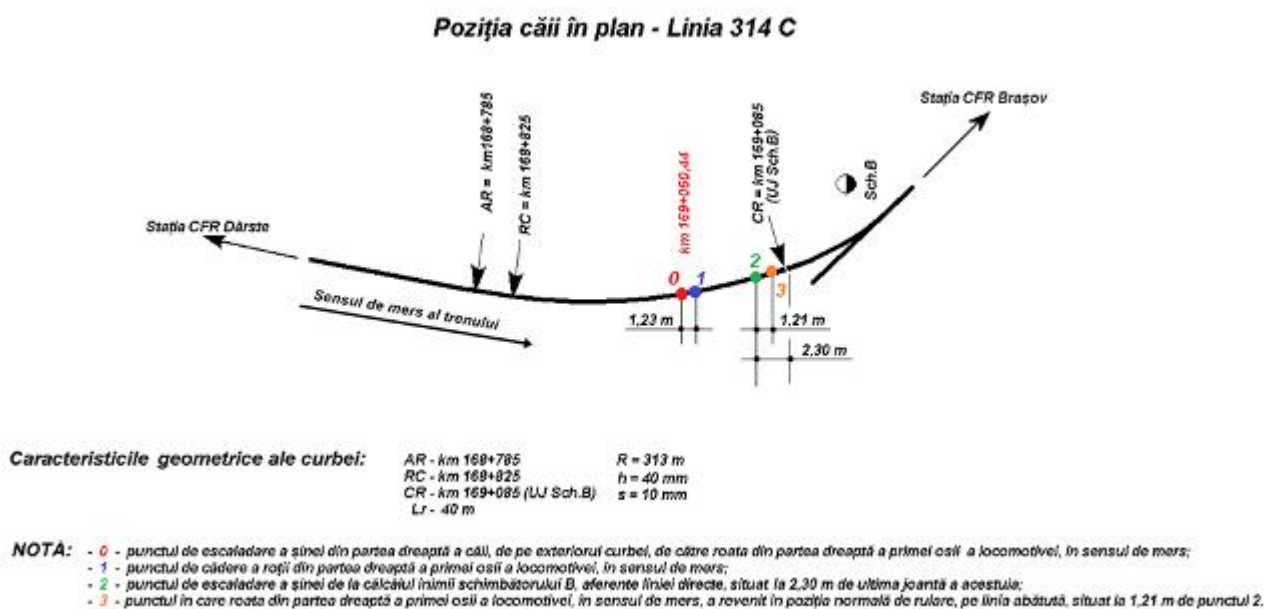
*Figura nr.2 – Traseul căii în zona producerii accidentului feroviar.
Linia 314 C, Dârste – Brașov, Grupa tranzit*

Personalul L care a verificat linia a constatat la km 169+071,94 urme proaspete de escaladare a șinei și cădere înspre exteriorul căii, a unei roți de material rulant, urmată de amprente de lovire pe buloanele verticale, până la capătul contrașinei din dreptul inimii simple de încrucișare de pe direcția abateră a schimbătorului de cale B. Având în vedere cele produse și constatările efectuate, s-a concluzionat că în zona respectivă, o roată a locomotivei a deraiat și apoi s-a urcat din nou pe linie. Acest lucru a fost confirmat și de constatările efectuate la locomotivă, când s-au depistat două amprente pe flancul activ al buzei roții din partea stângă a osiei nr.6 (prima în sensul de mers la momentul respectiv) – *figura nr.2*.

Elementele caracteristice ale curbei, din evidența tehnică (*figura nr.2*), pusă la dispoziție de către administratorul de infrastructură la data producerii accidentului, sunt:

AR – km 168+785;	R = 313 m	(raza curbei circulare);
RC – km 168+825;	S = 10 mm	(supralărgirea);
CR – km 169+085;	h = 40 mm	(supraînălțarea);
	f = 40 mm	(săgeata teoretică la coarda de 10 m).

Punctul CR este situat la ultima joantă a schimbătorului de cale B, pe direcția „abatere”.

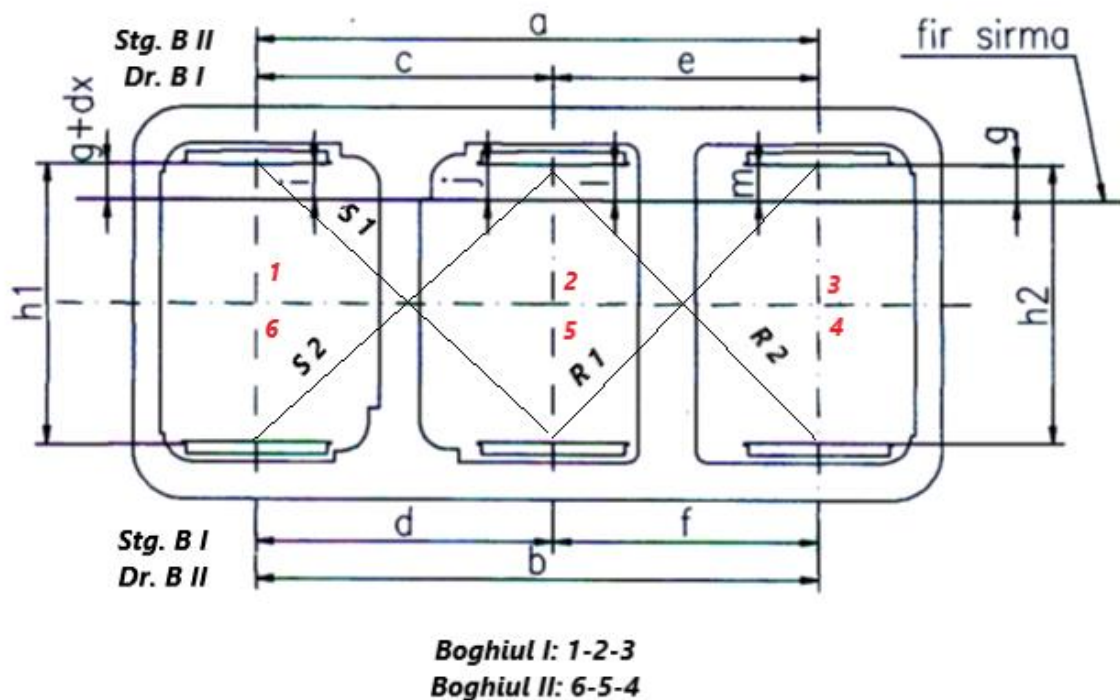
Figura nr.11

A fost efectuată verificarea alinierii și a paralelismului osiilor în conformitate cu prevederile din Norma tehnică feroviară aprobată prin OMT nr.366/2008 și s-au măsurat inclusiv diagonalele S1, S2, R1 și R2 – *figura nr.11*. Rezultatele obținute ca urmare a acestor verificări (chiar efectuate după deraiere – *tabelul nr.2* – s-au notat cu roșu valorile care nu au corespuns)), nu au fost de natură să stabilească faptul că alinierea și paralelismul osiilor ar fi putut influența producerea deraierii.

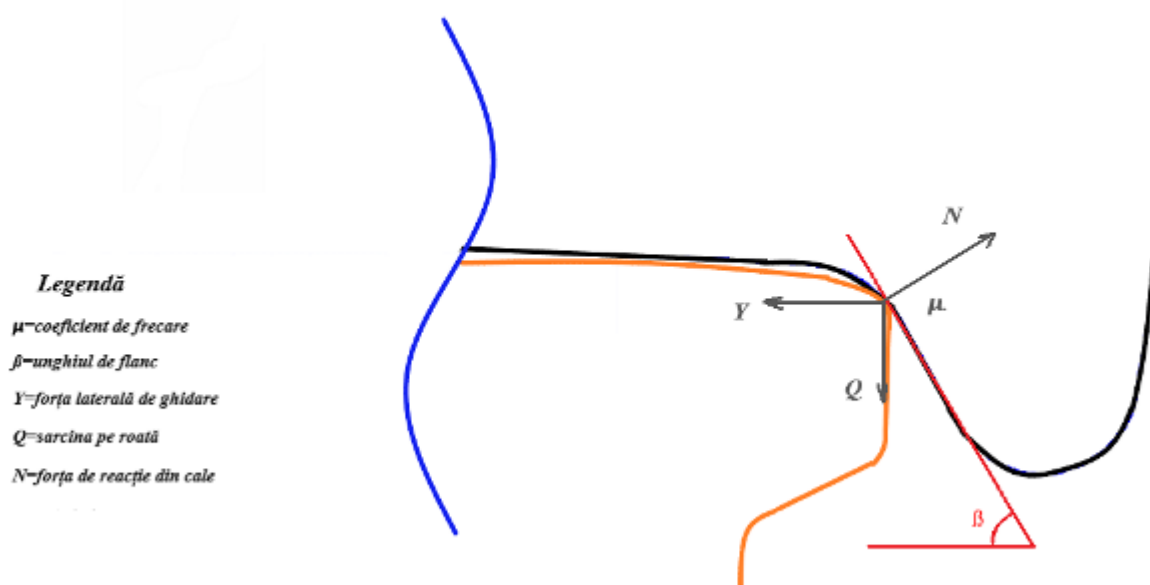
Figura nr.12

Așa cum reiese și din figura nr.12, în cazul bicontactului roții atacante cu șina (suprafața de rulare și flancul activ al buzei roții), în momentul în care forța de ghidare Y a roții atacante crește peste limita de deraiere (când forța de reacție din cale N are valoarea „0”), respectiv când valoarea raportului Y/Q depășește valoarea critică, buza roții se va urca pe flancul interior al șinei, producându-se deraierea. Valoarea acestui raport este determinat de formula lui Nadal, respectiv:
