AGENȚIA DE INVESTIGARE FERROVIARĂ ROMÂNĂ - AGIFER

RAPORT DE INVESTIGARE

privind accidentul feroviar produs la data de 07.06.2019, pe raza de activitate a Sucursalei Regionale de Căi Ferate București, *în stația CFR Bucureștii Noi-linia Guvernamentală*, prin deraierea vagonului nr.815366538305 (al 7-lea de la siguranță) de al doilea boghiu în sensul de mers și a vagonului nr.815366523125 (al 8-lea de la siguranță) de prima osie în sensul de mers.

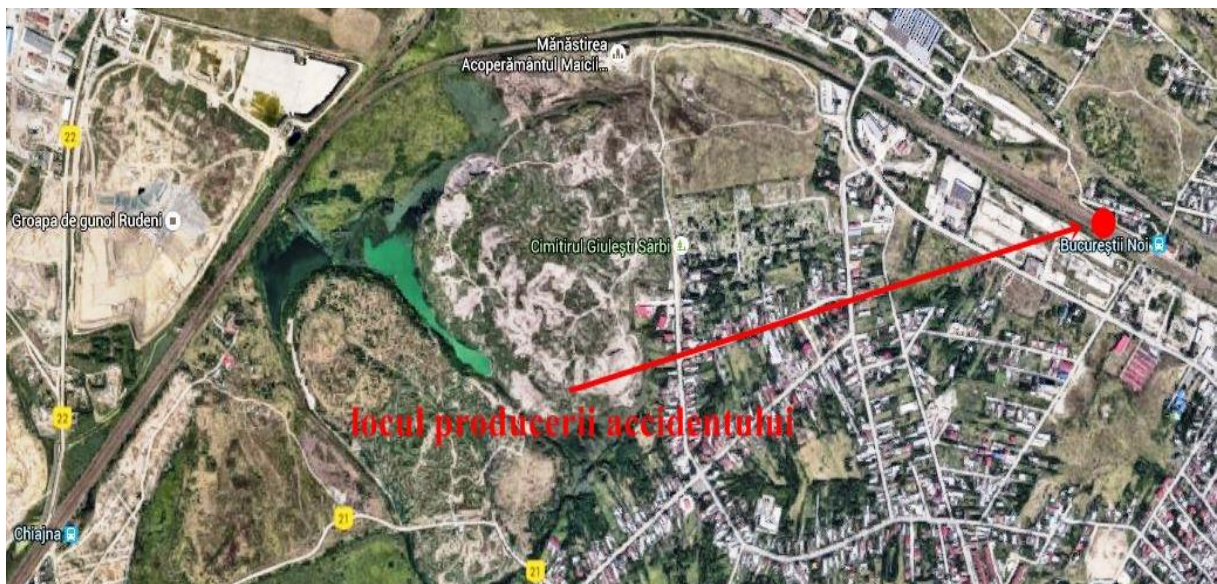
The derailment happened on the Governmental line, km 0+270, within the curve with radius $R=300$ m.

Following this accident the track superstructure was affected on about 270 m and the switch no.30.

The traffic and the shunting over the switch no.30 and on the Governmental line were opened on the 13th June 2019 at 14:30 o'clock, when the repairs of the infrastructure were completed.

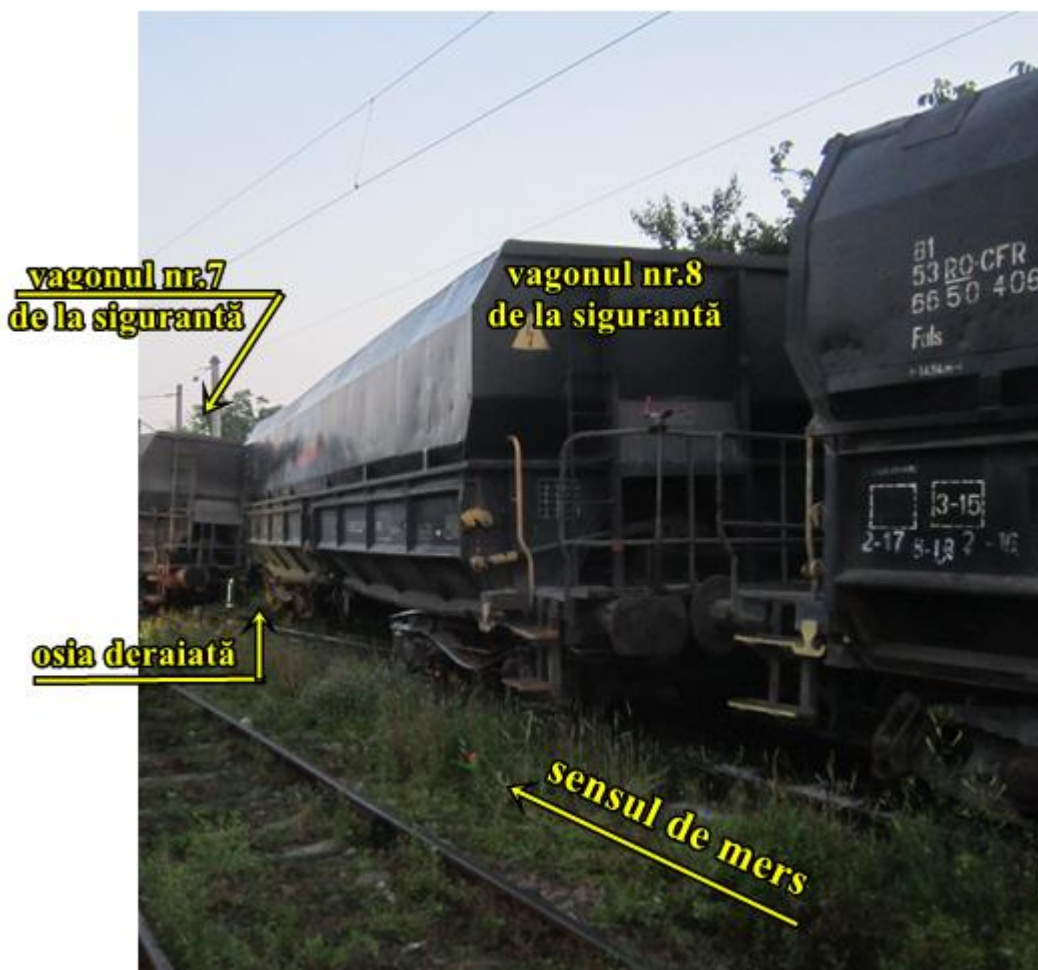
Trenul a circulat în condiții normale până la intrarea în stația CFR Bucureștii Noi, linia Guvernamentală, unde, la data de 07.06.2019, ora 23:30, la km 0+270, s-a produs deraierea primei osii a primului boghiu de la vagonul nr.815366523125 (al 8-lea de la siguranță).

Trenul a circulat cu prima osie a vagonului nr.815366523125 în stare deraiată până la vârful acelor schimbătorului de cale nr.30, care în parcursul comandat pentru acest tren fusese manipulat, manevrat și înzăvorât în poziție „pe directă”, atacat pe la vârful. Roata din partea stângă a osiei deraiate a lovit vârful acului curb al schimbătorului de cale nr.30 (în poziția „pe directă” acul curb este dezlipit de contraacul drept), determinând încadrarea primului boghiu al vagonului nr.815366523125 (al 8-lea de la siguranță) pe direcția „abatere” a schimbătorului de cale nr.30. În deraiere a fost antrenat și al doilea boghiu (în sensul de mers) de la vagonul nr.815366538305 (al 7-lea de la siguranță).

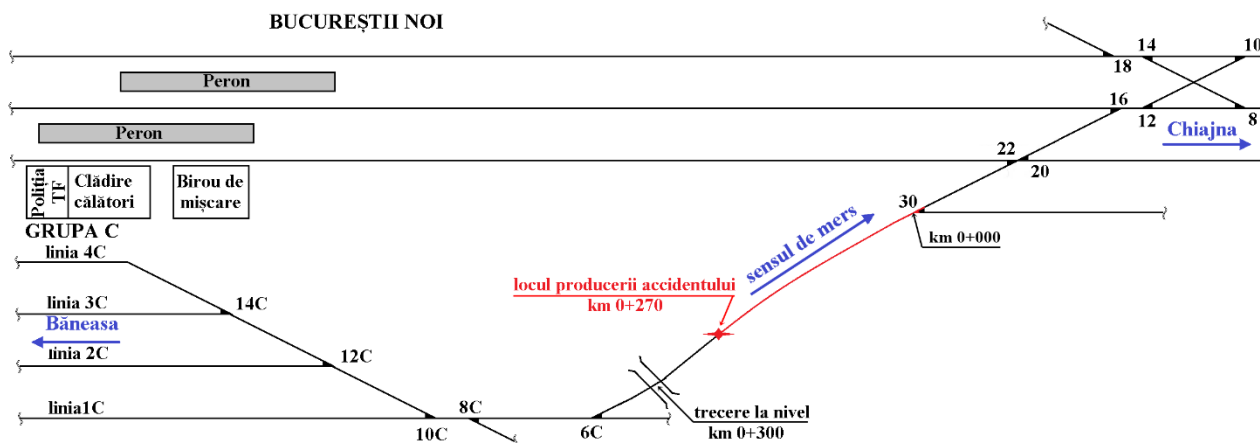
Accidentul feroviar s-a produs în stația CFR Bucureștii Noi, pe linia Guvernamentală, la km 0+270 pe curba circulară cu deviație stânga (în sensul de mers al trenului), a unei curbe cu raza $R=300$ m, supraînălțarea $h=25$ mm și supralărgirea $s=10$ mm. Această curbă se racordează cu aliniamentele adiacente prin intermediul a două curbe de racordare $L_{r1}=40$ m și $L_{r2}=20$ m.

Punctul în care s-a produs deraierea se află în cuprinsul curbei circulare.

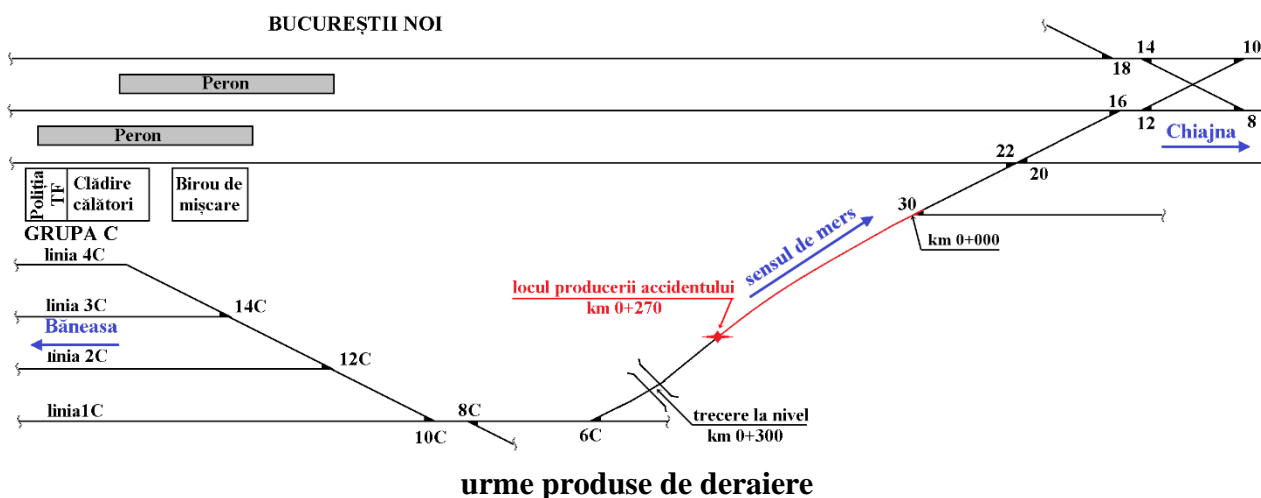
În aceste condiții, roata din partea stângă a osiei conducătoare a vagonului nr.815366523125 (al 8-lea vagon din compunerea trenului) a căzut între firele căii (roata de pe firul interior al curbei). Roata din partea dreaptă a aceleiași osii a circulat normal pe șină o distanță de 9,20 m, după care a escaladat flancul activ al ciupercii șinei și a căzut în exteriorul căii.

Din acest punct vagonul a circulat deraiat de prima osie o distanță de aproximativ 260 m, până la vârful acelor schimbătorului de cale nr.30, unde roata din partea stângă (care circula deraiată între firele căii) a lovit vârful acului curb al acestui schimbător. Schimbătorul de cale nr.30 era manevrat și înzăvorât pe poziția „directă”. În urma lovirii acestuia, osia deraiată s-a angajat pe abătuta schimbătorului de cale nr.30, fapt care a antrenat și deraierea celei de a doua osii a aceluiași boghiu, precum și al doilea boghiu (în sensul de mers) a celui de al 7-lea vagon din compunerea trenului.
