RAPORT DE INVESTIGARE

al accidentului produs la data de 29.06.2019,
pe raza de activitatea Sucursalei Regionale de Căi Ferate București,
în stația CFR București Triaș
prin deraierea locomotivei ED-062 ce remorca trenul de marfă nr.83216-1

*Raport de Investigare final
26 iunie 2020*

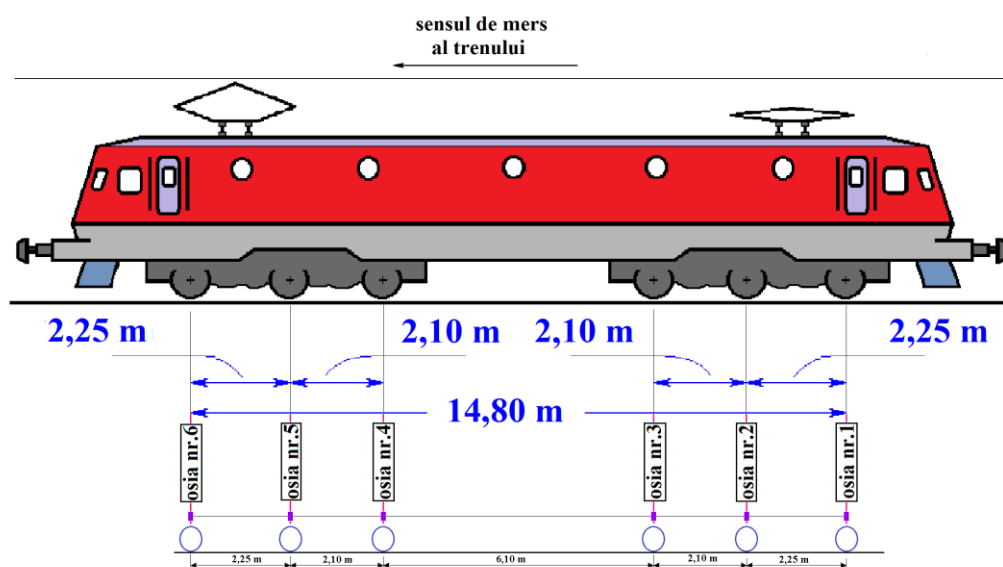
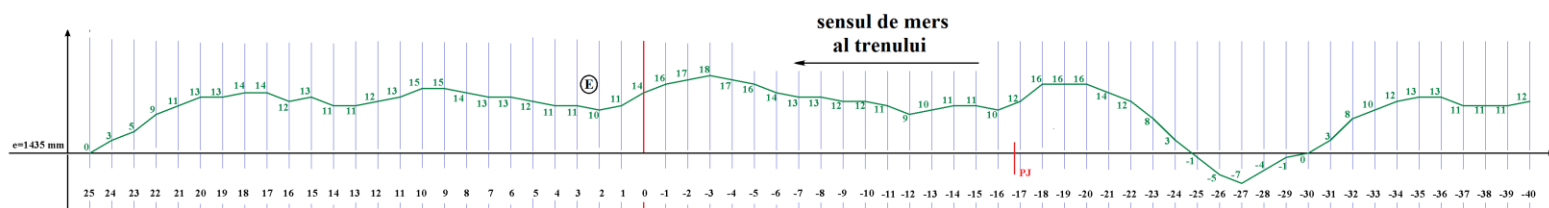
C.6.3. Analiză și concluzii privind modul de producere a accidentului

Din analiza constatărilor efectuate la locul producerii accidentului, a stării tehnice a infrastructurii și a materialului rulant implicat, a documentelor puse la dispoziția comisiei de investigare, precum și a mărturiilor salariaților implicați, se poate concluziona că dinamica acestei deraieri a fost următoarea:

- locomotiva care a remorcat trenul de marfă nr.83216-1 este tip 060-ED. Acest tip de locomotivă are cele două boghiuri conjugate printr-un cuplaj transversal, care are rolul de a diminua forțele
